ДЕРЕВЯННЫЕ КОНСТРУКЦИИ ПОД ЮГО-ВОСТОЧНОЙ СТЕНОЙ ВОЛОГОДСКОГО КРЕМЛЯ (АРХИЕРЕЙСКОГО ПОДВОРЬЯ), ВЫЯВЛЕННЫЕ В РЕЗУЛЬТАТЕ АРХЕОЛОГИЧЕСКИХ НАБЛЮДЕНИЙ В 2007-2008 ГГ.

*Н.Г. Недомолкина, И.Ф. Никитинский
Вологодский государственный историко-архитектурный
и художественный музей-заповедник*

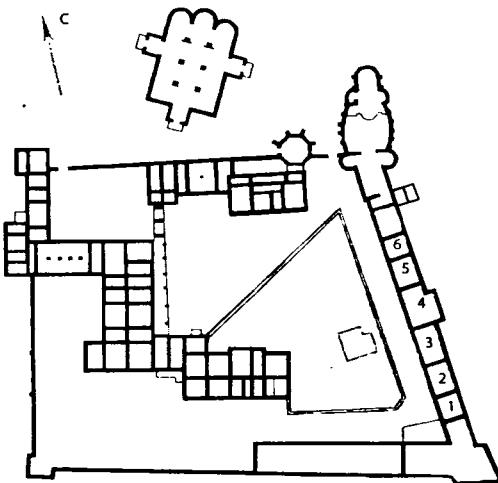
Рис. 1. План-схема объектов Вологодского Кремля:
1-6 – помещения юго-восточной стены

Архитектурный комплекс в центральной части г. Вологды, где ныне расположен Вологодский историко-архитектурный и художественный музей-заповедник, в наше время называют Вологодским кремлем. Ранее у него были и другие названия. В XIX в. это и Архиерейский дом, и Архиерейское подворье, и Вологодский кремль [1]. История данного комплекса всегда вызывала и вызывает интерес у жителей и гостей города. Она довольно кратко освещена в краеведческой литературе [2]. Известно, что Архиерейское подворье в каменном исполнении строилось в начале семидесятых годов XVII столетия во время сильного голода «свирепствовавшего в пределах вологодских в 1671-1672 годах» [3]. В работе Н.И. Суворова, посвященной Архиерейскому дому, имеется описание его юго-западной стены, о которой пойдет речь в данной статье. Следует отметить, что из-за ориентировки Софийского собора, построенного во времена Ивана Грозного, абсидой на север, а не на восток, юго-восточная стена в краеведческой литературе называется «полуденной» - южной (рис. 1).
