## РЕСТАВРАЦИЯ ФЕРАПОНТОВА МОНАСТЫРЯ

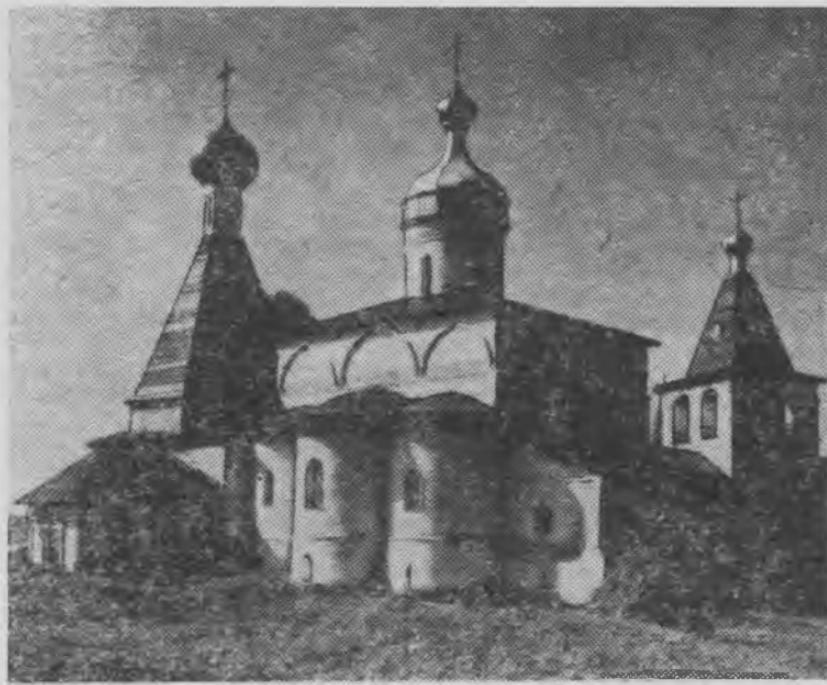
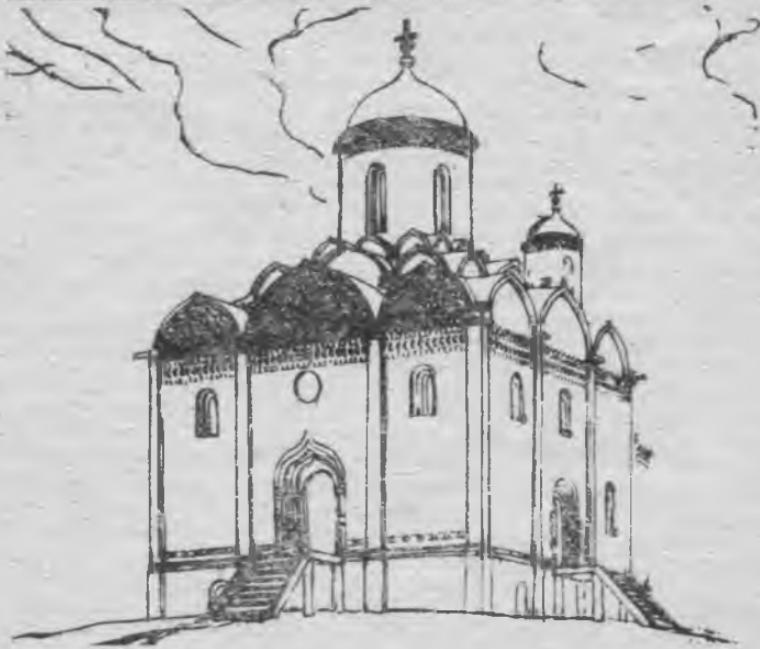
Ферапонтов монастырь со стороны Бородавского озера (внизу — реконструкция С. С. Подъяпольского собора Рождества Богородицы; справа, на обложке, — окрестности монастыря)
