РЕСТАВРАЦИЯ И ИССЛЕДОВАНИЕ ПАМЯТНИКОВ КУЛЬТУРЫ РУССКОГО СЕВЕРА

Сборник статей

Из истории архитектурного ансамбля села Нелазского

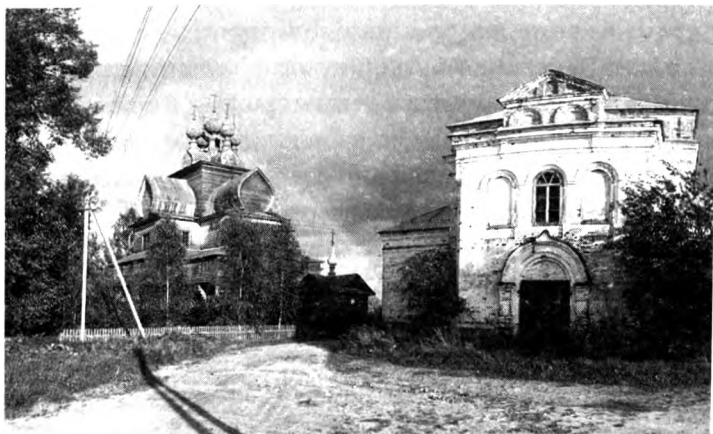
Илл. 4. Деревянная Успенская (1694 г.) и каменная Михаило-Архангельская (1785 г.) церкви. Вид с северо-запада. Фото автора, 2010 г.

чением того, что в советское время были сняты кресты, а затем купола. В плане церковь имеет крестообразную форму и состоит из алтаря, основного помещения, трапезной и придела Бориса и Глеба, расположенного с севера. Сейчас часть придела и основное помещение церкви приспособлены под магазин, а остальные помещения заброшены.

Успенская церковь является памятником федерального значения и с 2008 года находится на балансе Дирекции по охране и использованию культурного наследия Вологодской области. В 1994 году к 300-летию храма был проведен косметический ремонт. Прошедшим летом старую железную обшивку кровли поменяли на современный материал — металлопласт. Также заменили некоторые внутренние прогнившие деревянные элементы.

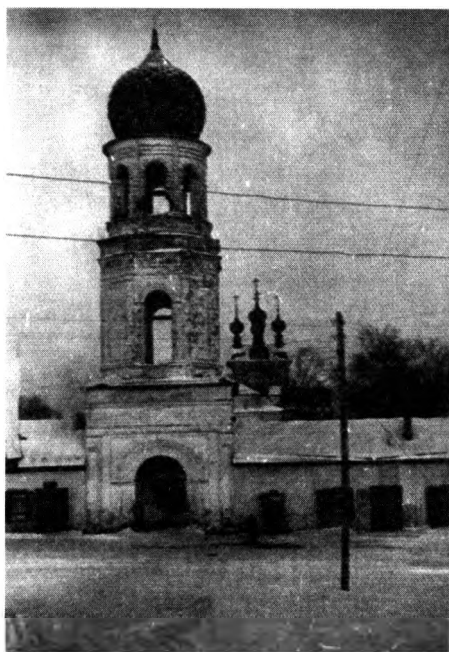
Илл. 7. Каменная колокольня. Вид с запада. Фото Копыльцова Е. 1950-е гг.

Напротив западного входа храма располагалась каменная колокольня, построенная в 1852 году: «колокольня каменная в три яруса, первый ярус четырехугольный в 11 и 1/4 аршина (8 м) с большою аркою, сквозь которую главный вход в ограду. В правой стене оной арки дверь в кладовую, а с левой дверь на колокольню. Второй ярус колокольни восьмигранный с четырьмя большими пролетами в виде окон с полукруглым верхом, ярус высотой 10 аршин (7,11 м). Третий ярус вышиною 7 и 1/2 аршина (5,3 м), круглый с восемью пролетам, в которых подвешены колокола. Высота всей колокольни 11 саженей (24 м). Над третьим ярусом одинаковой с оными толщины устроена глава в виде маковицы».¹³ Тогда на колокольне было семь колоколов, позже их осталось пять.
