## Связь времен

## Введение

# Какие храмы дивные стояли...

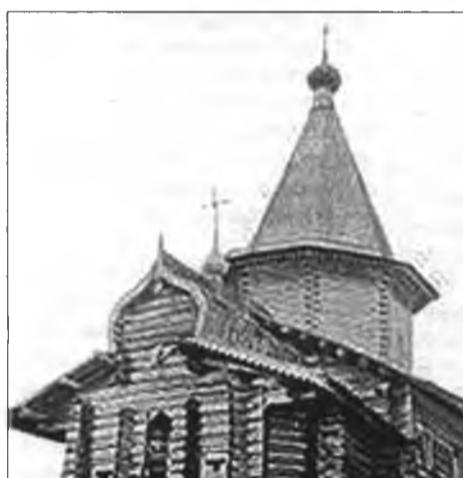
### ЛОНДУЖСКАЯ ИЛЬИНСКАЯ ЦЕРКОВЬ

Лондужская церковь начала XVIII века, находившаяся к северу от Маркушевского монастыря, потеряла простотой и изяществом исполнения: мощные бревна сруба контрастируют с покрытием бочки, изящно выполненным лемехом и декоративным оформлением конька.

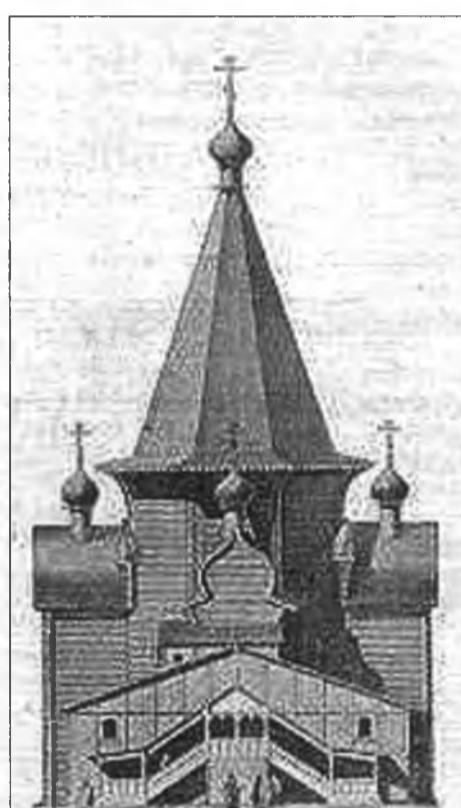
### СПАССКИЙ ПОГОСТ

торого, не сговариваясь, воспевают его знаменитые современники. Он присутствует в исследованиях И.Э. Грабаря, в «Очерках по истории древнерусского зодчества» академика архитектуры В.В. Суслова, запечатлен столичным художником И.Я. Билибина и местным краеведом Ф.М. Вахрушовым. Императорская археологическая комиссия выделила Спасскому храму, построенному в 1683 году, особое место в перечне храмов по уезду.

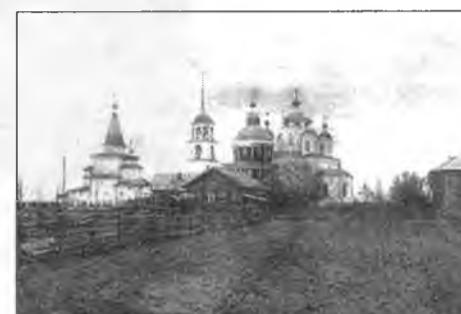
Второй деревянный Шебеньгский храм – Борисо-Глебский(?), также конца XVIII века – более поздних форм: восьмерик на четверике перекрыт круглым куполом, увенчанным одной главой на барабане. Храм обшил тесом и выкра-

шен, можно сказать, что общая отделка выполнена «под камень».

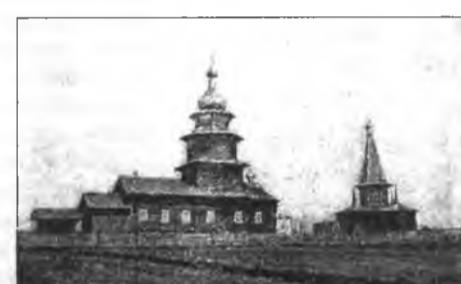
На фото начала XX века, сохраненном местными жителями и переданном в 2008 году в местный музей, мы видим весь Шебеньгский погост, состоявший из одного каменного и двух деревянных храмов, ограду с выразительными воротами и окружающую застройку. Все это потеряно для нас безвозвратно.

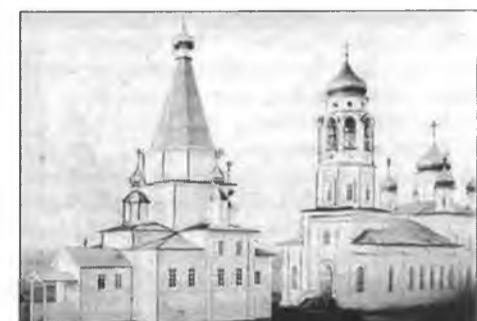
начальный вид Царе-Константиновской церкви известен нам по чертежу В.В. Суслова. Шатровый храм с четырьмя прирубами, покрытыми бочками и увенчанными главами, отличается особым изяществом форм. Заслуживает внимания и крыльцо на «два входа», украшенное резьбой.

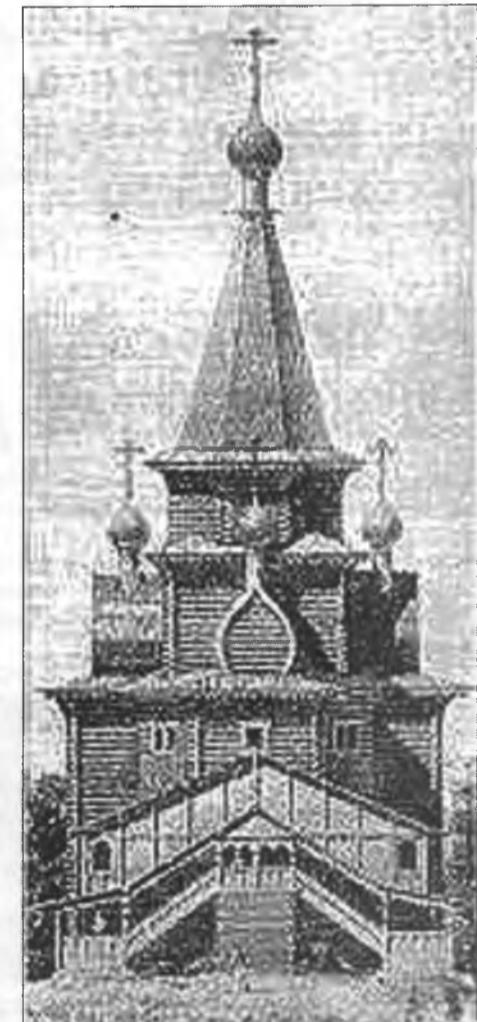
На фото начала XX века мы видим по следствия «поновления»: изящные бочки, крытые лемехом, заменены главками на барабанах, тесовое покрытие – на новомодное железное. Но даже в том, измененном виде, силует погоста впечатляет.

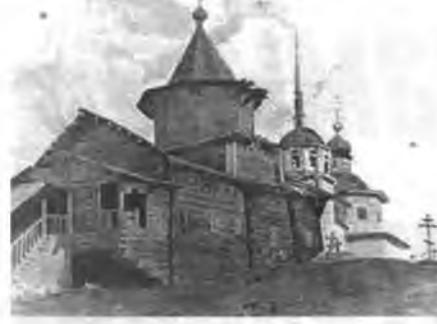
Илезский погост. Фото начала XX века.

Илезский погост расположен на севере Тарногского района. Вглядываясь в фото начала XX века, поражаешься мастерству формирования ансамбля, органично сливающегося с рельефом и окружающей застройкой. Два деревянных и каменный храмы, кажется, выросли из холма над рекой.

Илезский храм имел двухскатную кровлю, а не бочку над алтарной частью и крыльцо на выносах. Тому есть подтверждение: фотоматериалы начала XX века и рисунки Вахрушова Ф.М. Сходство же с Поцким Георгиевским заключается в том, что оба храма имели шатровое завершение и двойной алтарный прируб.

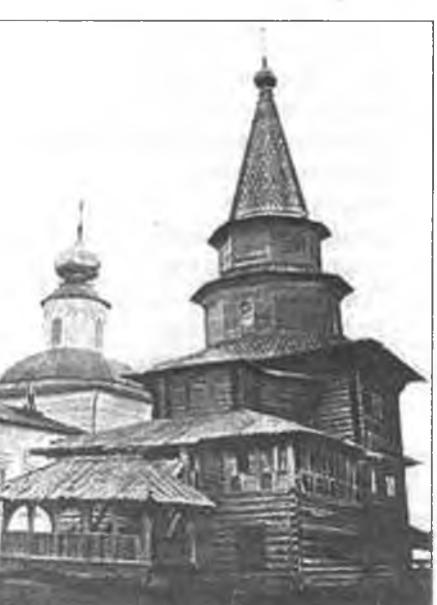
Никольская Маркушевская церковь. Из книги Грабаря И.Э. «История Русского искусства». Фото И.О. Дудина.

Деревянный Никольский храм построен в начале XVIII века. К началу XX века храм ветхий, службы в нем не идут, и он отсутствует в официальных списках. Постройка интересна своим формообразованием: она соединила в себе два типа – шатровый и ярусный. На мощном четверике с подклетом расположены два несколько удлиненных восьмерика, в то же время шатер несколько меньше обычного. От древнего прототипа сохранились две стены, некое подобие рубки «по-круглому» в примыкающей с запада

палатке, покрытой на три ската. Интересно выносное крыльцо, запечатленное на снимках И.Э. Грабаря. Алтарная часть выполнена двумя прирубами, что было распространено в Тарноге (из рассматриваемых 22 объектов предположительно 6 имели подобный алтарь).

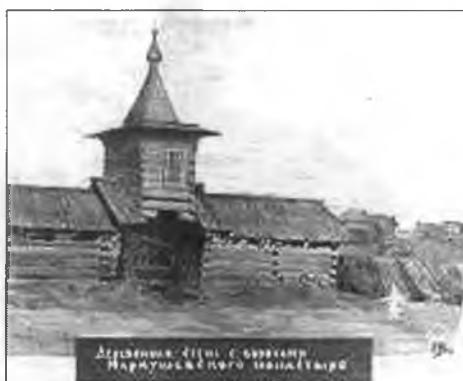
Деревянная стена с воротами Маркушевского монастыря. Рисунок Вахрушова Ф.М., начало XX века.

Также исследователям начала XX века удалось зафиксировать древнюю деревянную монастырскую ограду, рубленную клетями, с двумя воротами – Святыми и Водяными.

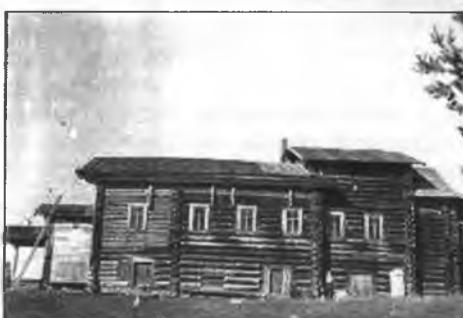
Николаевская Долговицкая церковь. Фото 1947 года.

Николаевская Долговицкая деревянная церковь, построенная в 1716 году (по другим данным, в 1793 году) была шатровой. Храм выполнен в простых формах: четверик на высоком хозяйственном подклете нёс восьмерик и шатёр, пристроенная с запада трапезная перекрыта

двуухскатной кровлей. По фото 1947 года мы видим, что первоначальная форма крыльца была изменена: в срубе четко читаются более поздние врубки бревен. Алтарная часть увенчана отдельной главкой. Шатер разобрали в 1930-е годы, в храме разместили артель по производству вяленок. В 1960-70 годах он был распилен на дрова.

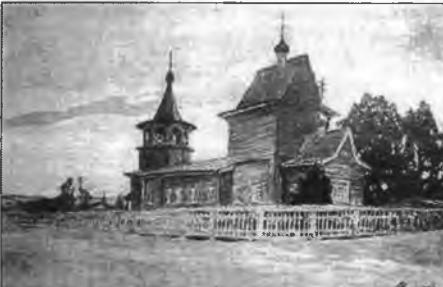
Николаевская Кокшеньгская церковь. Рисунок Вахрушова Ф.М. 1920-е годы.

Построенный «клетски», одноглавый с высокой двухскатной кровлей Николаевский храм претерпел в середине XIX века переделки: к храму была пристроена колокольня, перенесенная из разобранной Афанасьевской церкви Спасского погоста.

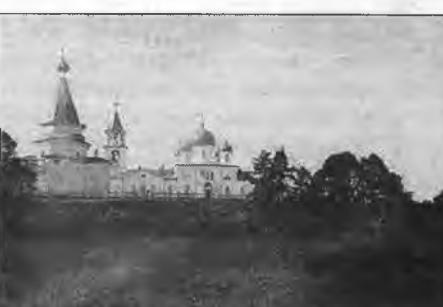
Шевденицкий погост на Городище. Фото начала XX века.

Николаевская церковь привлекла внимание И.Э. Грабаря необычной трактовкой традиционных приемов построения шатрового храма: «...В своей нижней части она ничем не отличается от обычной шатровой церкви, крестообразной по плану с восьмериком в центре, рубленым «по-круглому», и только верх ее представляет значительное отступление. Над повалом главного восьмерика введен округлый переход к меньшему восьмерику, увенчанному обычным шатром...» Подобный округлый переход, крытый лемехом, использовался и в архитектуре ближайшего Маркушевского Никольского храма.

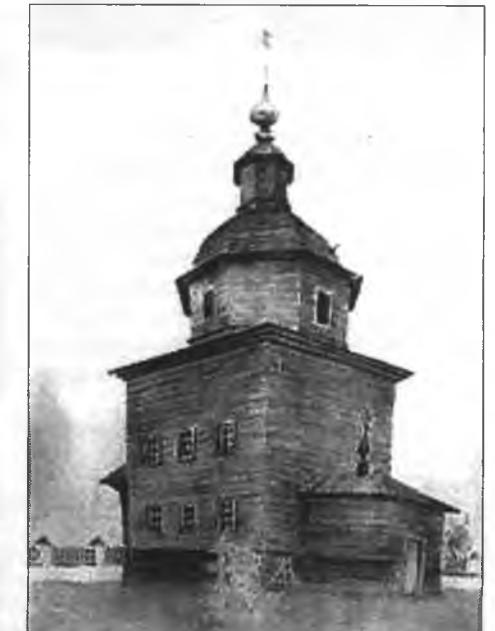
Деревянная церковь в Лохте. Рисунок Вахрушова Ф.М. начала XX века.

Запечатлен его на своей акварели Ф.М. Вахрушов: деревянный храм типа «восьмерик на четверике», покрытый полукруглым сводом, увенчанным небольшим восьмериком с главкой.

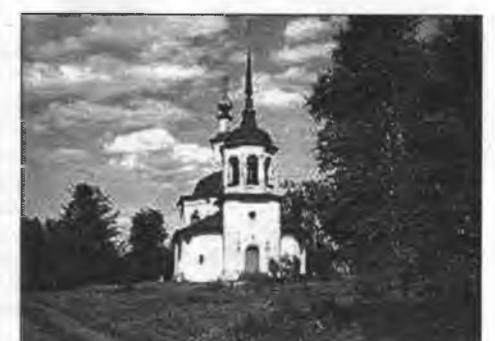
Происходженский Лохотский храм. Фото 1980-х годов.

Кроме того, на погосте расположен сохранившийся до наших дней каменный Происходженский Лохотский храм, 1869 года постройки. Построен он в достаточно необычных для региона формах: восьмерик храма идет от земли.

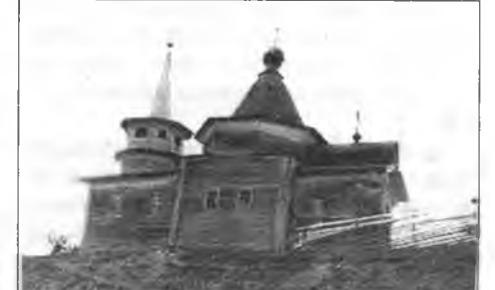
В 1960 году на церковь, как объект культурного наследия, был составлен паспорт: «...церковь рубленая, обшита тесом. В плане восьмерик на четверике, увенчанная небольшим шатриком с главой. Одна апсида пятиглавная с бочкой и главой со сводчатым потолком. Шатрик покрыт тесом. Колокольня заканчивается шпилем с миниатюрной главкой. Над папертью деревянная восьмигранная колокольня. Церковь на подклете...»

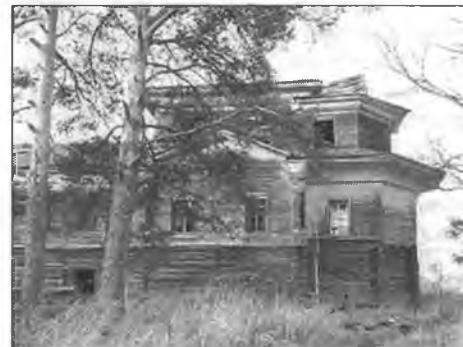
Афанасьевская Верх-Кокшеньгская церковь. Фото начала XX века.

Афанасьевская Верх-Кокшеньгская церковь 1789 года. Ярусный храм с прирубленной с запада трапезной и крыльцом «на выносах». Три восьмерика на четверике. Особое внимание ему уделила и императорская археологическая комиссия. За этими официальными фразами стоит рукотворное чудо.

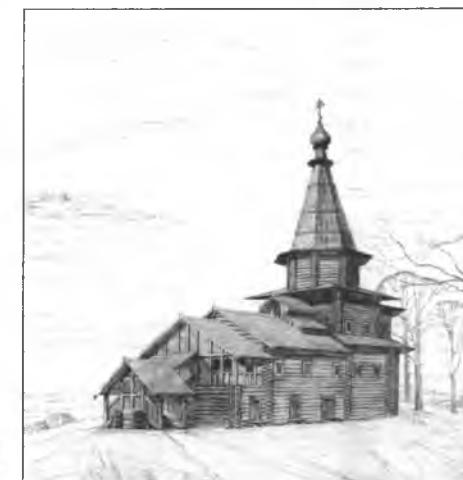
Можно ли восстановить Введенский Ромашевский храм? Технически ДА. Основной объем, включая массивный двухэтажный четверик, двухэтажную же алтарную апсиду и трапезную, сохранился в удовлетворительном состоянии. Утрачены шатер и восьмерик, следы от которого прослеживаются в верхней части четверика. Требуют дальнейших исследований обнаруженные в западной части четверика врубки первоначальной кровли трапезной. Их расположение и анализ региональных аналогов легли в основу гипотезы реконструкции храма, предполагающей наличие первоначального входа во второй этаж через палатку по подобию Шебеньгской Успенской церкви.

Приведенная иллюстрация – гипотеза реконструкции Введенского храма, выполненная на основе подробных обмерных чертежей, изучения архивно-библиографического материала и аналогов в дипломном проекте Ю.В. Мартемьяновой в 2010 году.

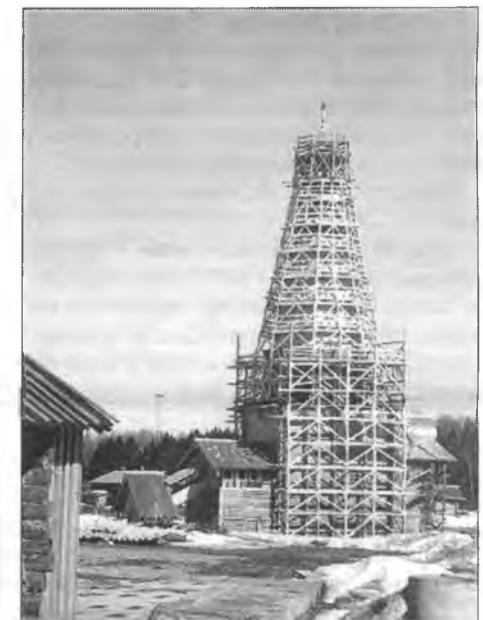
Восстановление Георгиевского Поцкого храма в этнографическом музее «Семенково» под Вологдой.

После падения шатра храм разобрали и перевезли с Поцкого погоста в этнографический музей «Семенково» под Вологду, где он был восстановлен в прежних формах. К сожалению, при восстановлении храма было использовано значительное количество нового материала ввиду плохой сохранности подлинной древесины. Из аналогичных построек до нас дошел только Георгиевский Поцкий храм. Лондужская, Маркушевская, Шебеньгская, Илезская церкви утрачены.
