РЕСТАВРАЦИЯ ФЕРАПОНТОВА МОНАСТЫРЯ

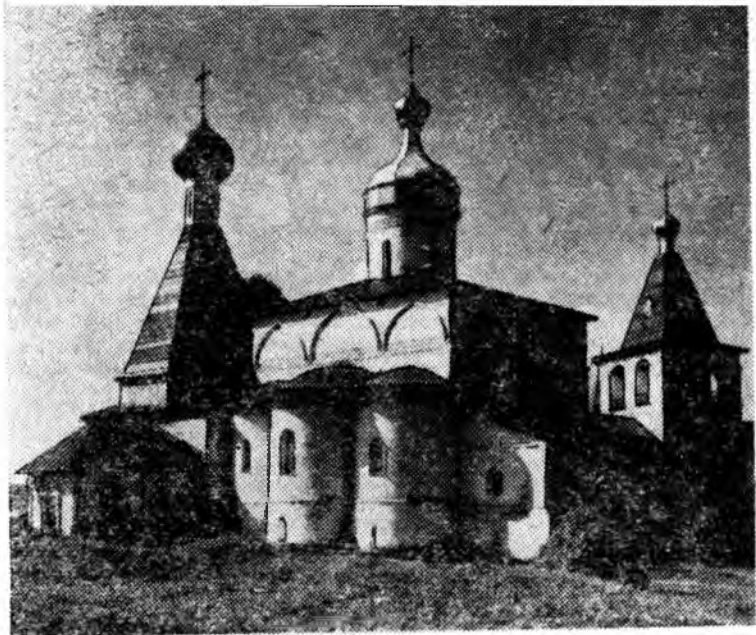
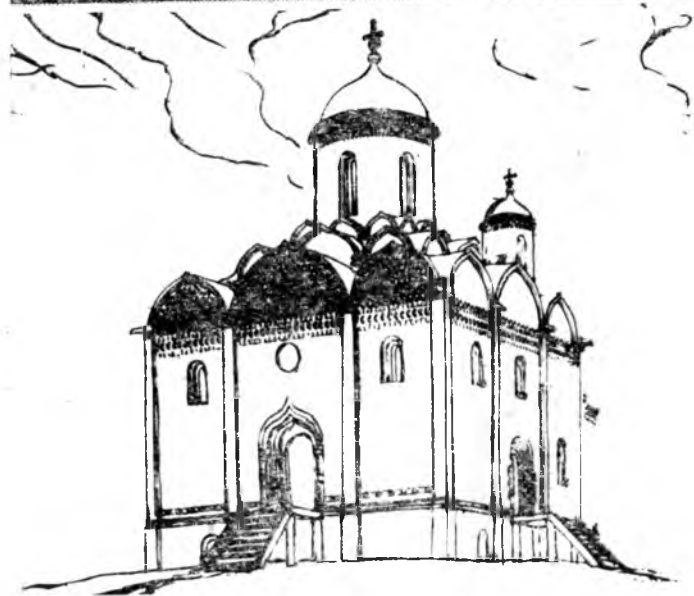
Ферпонтов монастырь со стороны Бородавского озера (внизу — реконструкция С. С. Подьяпольского собора Рождества Богородицы; справа, на обложке, — окрестности монастыря)
