РЕСТАВРАЦИЯ И ИССЛЕДОВАНИЕ ПАМЯТНИКОВ КУЛЬТУРЫ РУССКОГО СЕВЕРА

Сборник статей

Вологодская церковь Петра и Павла в Новинках. Проблемы реставрации

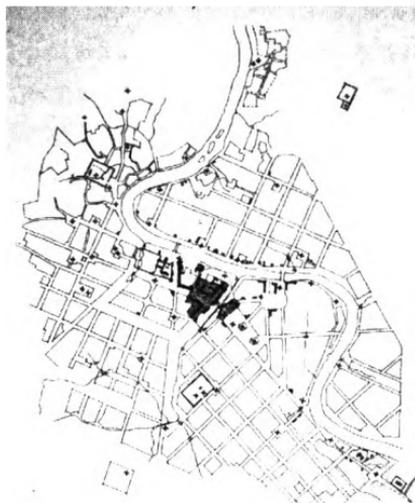
Илл. 1. Петропавловская церковь
на плане г. Вологды начала XX в.

Итак, ныне западным фасадом церковь выходит на Советский проспект, южный фасад обращен к улице Левичева (Илл. 1).

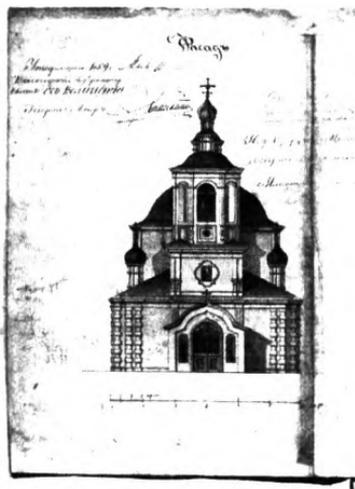
Илл. 2. Проект пристройки крыльца к Петропавловской церкви. 1869.

композиция складывается из двусветного четверика храма, пятигранной более узкой апсиды, более широкой почти квадратной в плане трапезной и колокольни с западным притвором (Илл. 2).

после согласования проекта в 1869 году. Сначала в притворе было одно помещение, затем согласно архивным фотографиям в конце XIX — начале XX вв. он был перестроен в трехчастный. Судя по проекту, алтарная апсида была устроена в виде полукружия, а из самой церкви (из четверика) было два выхода с севера и юга, но на исторической фотографии южного фасада вход отсутствует (Илл. 3).

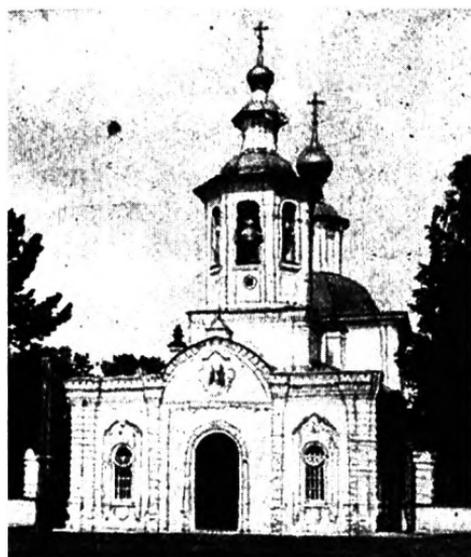
Илл. 3. Западный фасад Петропавловской церкви. Фото Б. И. Дунаева. 1984.

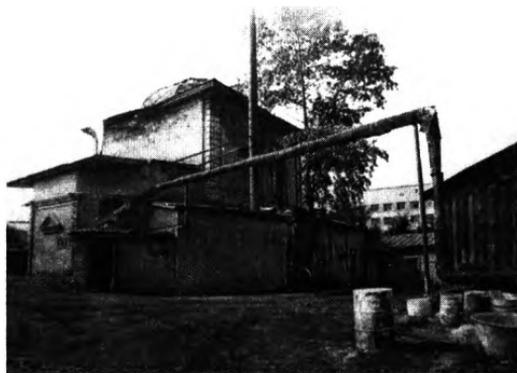
Илл. 4. Вид Петропавловской церкви в 1950-е гг.

перекрытие по мощным металлическим балкам, выломаны все оконные решетки, сбиты и изуродованы архитектурные детали на большей части проемов и пилястр. Внутри церкви появились многочисленные перегородки, а фасады исказили уродливые пристройки, следы которых остались в кладке. В пожаре сгорела столярка и деревянные крыши, обрушились своды в алтаре и трапезной. На куполе выросли деревья, своими корнями разрушавшие кладку. Незащищенные стены и остатки сводов мокли, замерзали и рассыпались (Илл. 4–5).

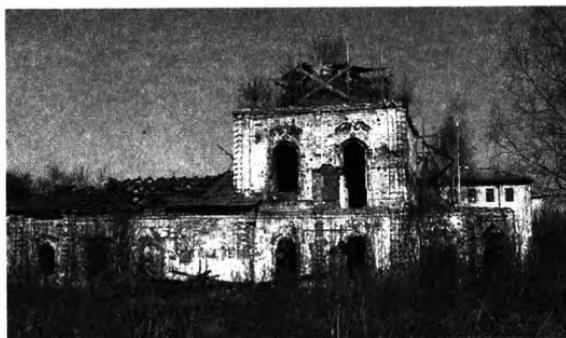
Илл. 5. Южный фасад Петропавловской церкви. Фото 2006 г.

Из сохранившихся наземных конструкций особенно пострадали пилоны под колокольней и стены трапезной, на которых не только деструктурирована кладка, но и утрачена большая часть наличников окон.

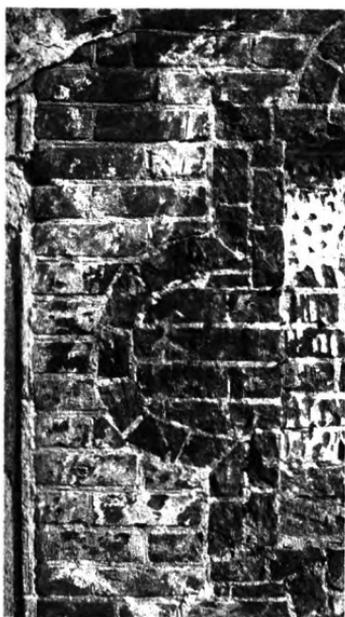
Очевидно, что фигурный киот на западной стене колокольни, закрытый новой кровлей при пристройке паперти, был по аналогии воспроизведен над порталом западного фасада. Но в советское время киот на новом аттике был сбит, следы его были обнаружены под слоем

позднего штукатурного раствора при производстве зондажа. При этом, к сожалению, не было найдено следов росписи, наличие которой зафиксировано на старых фотографиях (Илл. 6).

Илл. 6. Следы фигурного киота на аттике западного портала. Фото 2009 г.

Тем не менее при дальнейшем восстановлении храма предполагается воссоздание рельефного обрамления киота с изображением святых апостолов Петра и Павла.

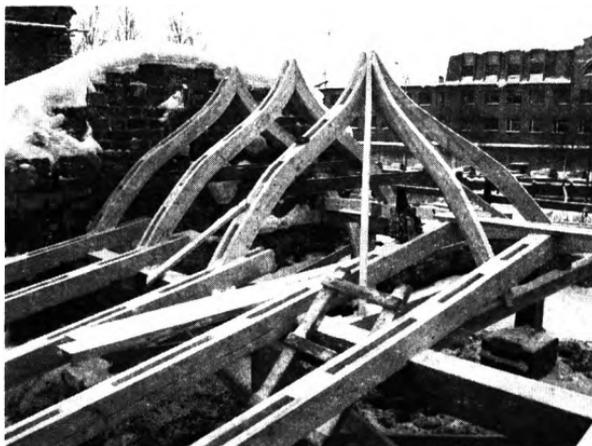
Контуры утраченных кровель угадываются по следам на стенах. Крыша над папертью восстановлена по следам примыкания более поздней килевидной кровли на фрагменте сохранившегося первого яруса колокольни.

Илл. 7. Воссоздание покрытия паперти. Фото 2009 г.

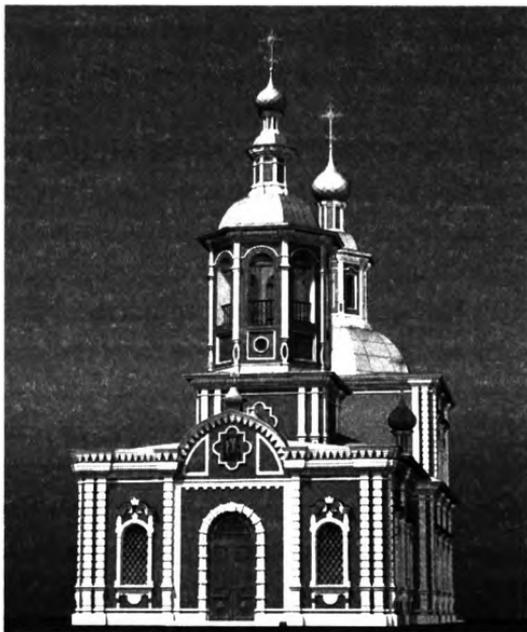
Илл. 8. Арх. Е. М. Никитина. Проект реставрации Петропавловской церкви. Западный фасад. 2009–2010 гг.

лилий, под окнами — фигурные фартуки, пьедесталы в виде кронштейнов и т. д. (Илл. 8)

Каждая выступающая деталь была аккуратно укрыта мелкими листами кровельного железа на проволочной скрутке. К сожалению, не все наличники сохранились: часть сбита вровень с плоскостью фасадов, часть разрушена вместе с фрагментами стен, но возможна их реставрация «по хвостам» из современного тесаного большемерного кирпича или пригодного для вторичного использования подлинного. Полностью утрачены все решетки и столярные заполнения проемов. Судя по архивным фотографиям, рамы имели сложные псевдоготические переплеты, рисунок решеток не определен из-за плохого качества фотографий.

щиков. Созданные в эпоху барокко наличники поражают разнообразием рисунка. Они имеют очень сочные выразительные детали, разнообразные по рисунку навершия: традиционные сандрики в алтарной части, «бровки», «бараньи рога», замковые камни в виде стилизованных
