ОПЫТ ИССЛЕДОВАНИЯ НАСТЕННЫХ РОСПИСЕЙ ПЛАТОНА ТЮРИНА В ЦЕРКВИ МИХАИЛА АРХАНГЕЛА В С. АРХАНГЕЛЬСКОЕ СОКОЛЬСКОГО РАЙОНА ВОЛОГОДСКОЙ ОБЛАСТИ

О. А. Соколова

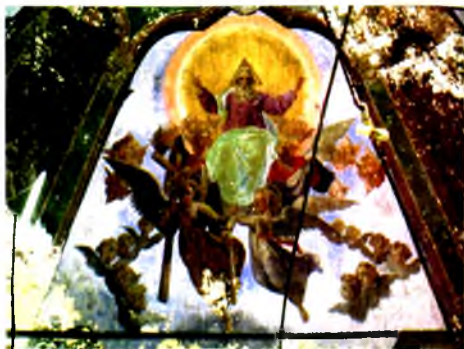
Ил. 2. Восточная часть свода.
Саваоф во Славе. Фото О. В. Каплина, 1981 г.

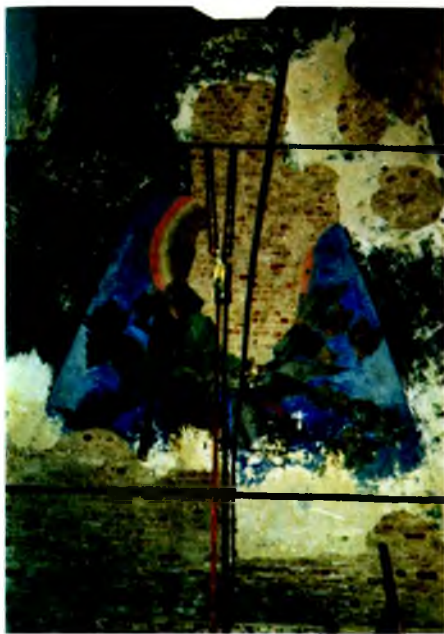
Ил. 3. Восточная часть свода.
Саваоф во Славе. Фото О. А. Соколовой, 2005 г.

В композиции восточного лотка свода изображение Бога-Отца (Саваоф) во Славе полностью утрачено, сохранились лишь фигура ангела с крестом, а также отдельные фрагменты херувимов и серафимов в нижней и средней частях свода.

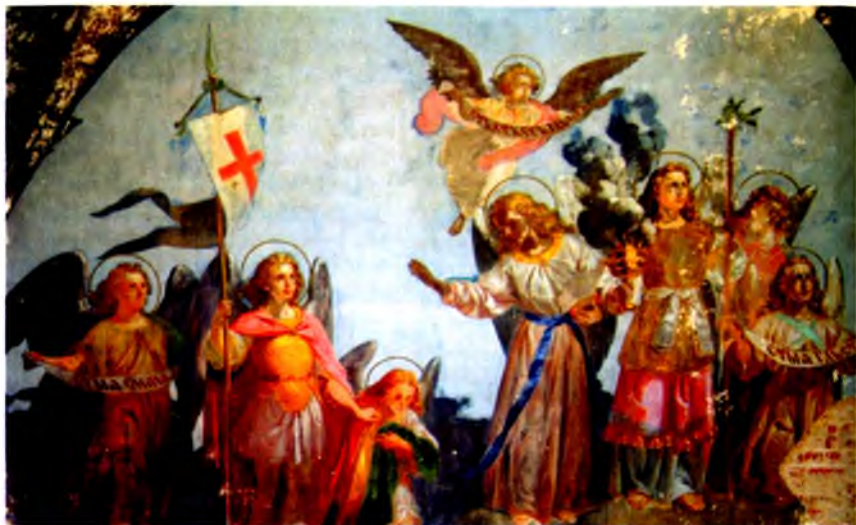
Ил. 4. П. С. Тюрин. Небесная иерархия. Роспись в северном лотке свода.
 Фото О. А. Соколовой, 2005 г.

На момент осмотра наилучшую сохранность представляют несколько композиций, например, главная сцена «Небесной Иерархии», находящаяся в северном лотке свода, посвященная Архангелу Михаилу, в честь которого названа церковь; Изображение двух больших композиций «Воскресение Христово» и «Поклонение волхвов», с широким багетом иллюзорных рам, на южной и северной стенах. Изображение ближайших учеников Иисуса Христа из двенадцати апостолов, находящихся в простенках окон нижнего яруса стен: первый простенок южной стены – Петр и Павел, второй простенок – апостол Андрей и Иаков Заведеев; третий – Иоанн Богослов и Варфоломей. На северной стене: Матфей и Иуда; Матфей и Филипп; Иаков Алфеев и Симон Зилот. Выявлена удовлетворительная сохранность красочного слоя первых пар апостолов, представленных в рост, на фрагментарно сохранившихся высоких постаментах в виде несложных элементов орнамента в стиле «барокко». Изображения остальных фигур апостолов сохранились частично до пояса или до бедер.

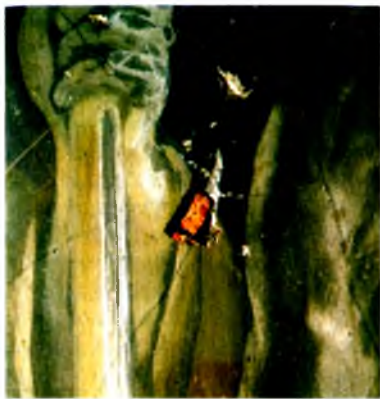
Илл. 5. Разрушение красочного слоя от попадания кирпича. Северная стена.

Кропотливым оказалось удаление кусков кирпичей, брошенных в провисшую штукатурку, которые глубоко врезались в плотный слой и образовали вмятины.

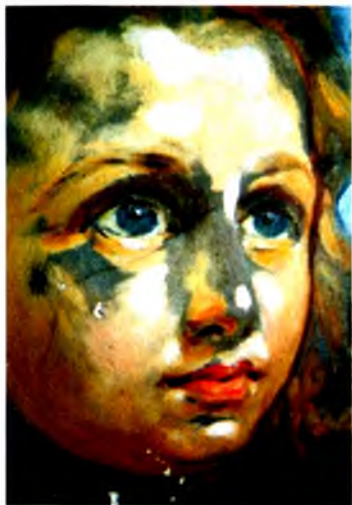
Илл. 6. П. С. Тюрин. Осыпь красочного слоя на лице архангела.

характерны. В западном и северном лотках свода он применяет в качестве имприматуры серый цвет, наложенный плотным слоем. Поверх него более жидко написаны полутени, которые из-за неблагоприятных климатических условий осыпались и создали резкую «пятнистость» ликов. Эта «пятнистость» не что иное, как деструкция живописи, следствие необратимых разрушений, вследствие неблагоприятного климата в течение длительного промежутка времени.

Ведутся работы по укреплению красочного слоя, который сильно пострадал и сопровождается повсеместными осыпями, шелушениями и большими площадями утрат.
