Традиционная культура Русского Севера: истоки и современность

Сборник материалов
Всероссийской научно-практической конференции,
посвященной 45-летию музея «Малые Корелы»
(Архангельск, 8 – 11 июля 2009 года)

Новые данные об устройстве деревянных церквей на Русском Севере

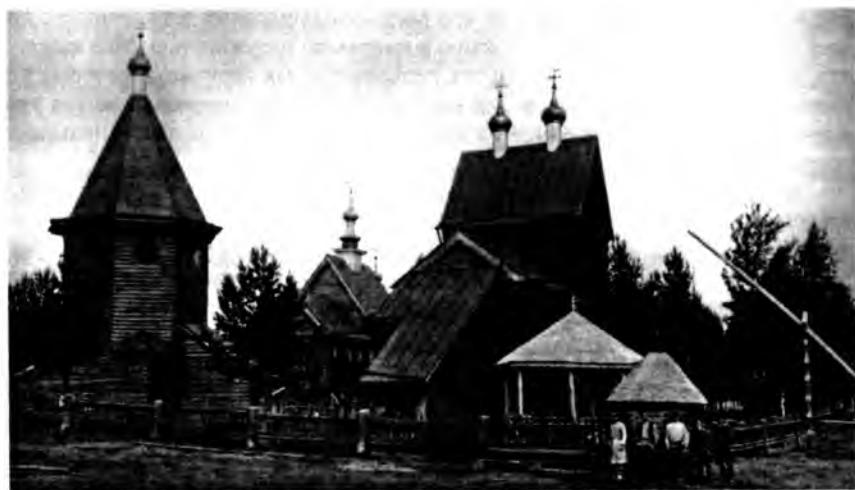
Фотография 1.

*Синозерская пустынь.
На переднем плане – Иоанно-Богословская церковь (1682 год)
(фотография начала XX века)*

Поперечное расположение единственной балки потолка-перекрытия в помещении для молящихся прихожан Бородавского храма соответствует планировке этого помещения, которое вытянуто по поперечной оси. Однако конструктивно логичнее такое направление балки потолка в тех случаях, когда вся клеть собственно церкви поставлена поперек основной оси строения. Именно так, вероятно, было в церкви, «что на Кулде» и у некоторых других храмов, построенных в последней четверти XVII века. Реальное же воплощение этого композиционного приема показывает Иоанно-Богословская церковь (1682 год) Синозерской пустыни Устюженского уезда Новгородской губернии (ныне Чагодощенский район Вологодской области) [10, с. 100 – 101] (см. фотографию 1).

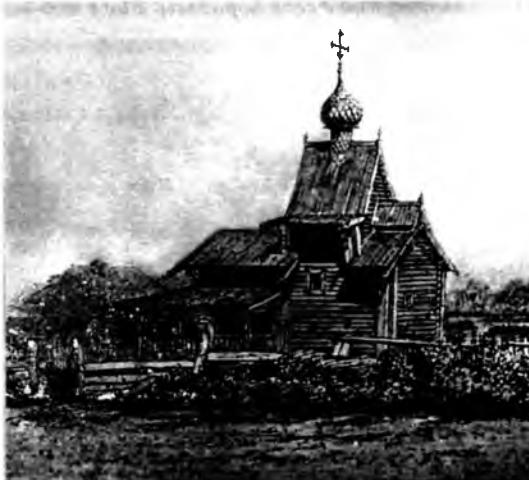
Рисунок 1.

Церковь Ризположения в селе Бородавы. Вид с юго-востока

Внимание к церкви Ризположения как к особой достопримечательности первым проявил профессор Московского университета С.П. Шевырев во время поездки в Кирилло-Белозерский и Ферапонтов монастыри в 1847 году: «Подобные древние деревянные храмы встречаются только в этом kraю. Я находил такие и в других здешних селах, но изо всех мною виденных этот наиболее привлек мое внимание своею постройкою и смиренюю наружностью. Мне казалось, что, глядя на него, вижу образец тех первоначальных церквиц, о которых упоминается в житиях Русских св. Угодников и с которых начиналось всегда учреждение обителей» [11, с. 90]. Вид церкви при посещении ее С.П. Шевыревым сохранился на рисунке того времени (см. рисунок 1)³.

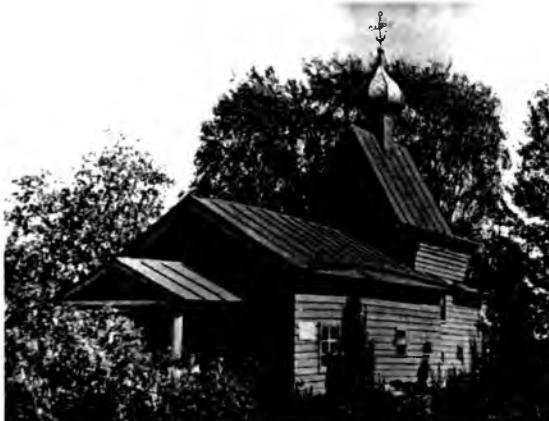
Фотография 2.

Церковь Ризположения в селе Бородавы. Вид с юго-запада

Серьезно и глубоко исследовал церковь Ризположения Б.В. Гнедовский: сначала на ее исконном месте в селе Бородавы в 1955 году [7, с. 22] (см. фотографию 2)¹, затем при разборке и перевозке памятника в Кирилло-Белозерский монастырь в 1957 году². Реставратор, в частности, отметил: «Подобное сочетание объемов, где повышенная часть не находит своего выражения (не читается) в плане, в истории русского деревянного зодчества почти не встречается. Известен лишь случай подобного несоответствия объемного и планового решения в шатровой Богоявленской церкви в Челмужах» [7, с. 24].

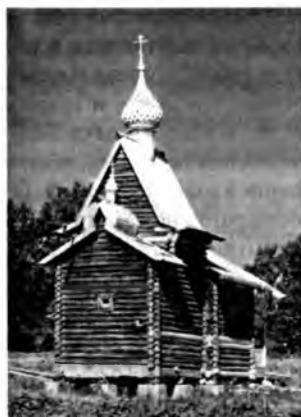
Фотография 3.

*Церковь Ризположения.
Вид с северо-востока после
реставрации 1958 года*

В 1958 году памятник был отреставрирован по проекту Б.В. Гнедовского [9, с. 63]. Были удалены: наружная обшивка сруба, притвор и крыльцо середины XIX века, а также новый пол, шпунтованные доски которого лежали поверх тесанных топором половиц. С южной и западной стороны восстановлена паперть каркасной конструкции, под односкатной крышей, в стенах открытая. Воссоздано деревянное покрытие: тесом – на прямоскатных участках кровли, городчатым лемехом – на имеющих криволинейную форму шеях и главах. При этом сруб алтаря стал завершаться маленькой бочкой, оббитой лемехом, с большими полицами в основании (см. фотографию 3)¹.

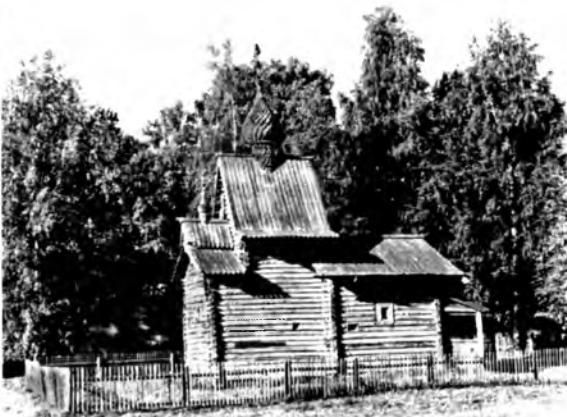
Фотография 4.

*Церковь Ризположения.
Вид с северо-востока*

При исследовании церкви Ризположения автором настоящей статьи в середине 1980-х годов перед очередными ремонтно-реставрационными работами не было обнаружено никаких признаков существования в древности алтарной бочки, а именно остатков или следов ее утраченной конструкции. Это позволило при реставрации 1987 года сделать верхнюю часть крыши с прямыми скатами, а не в виде бочки [1] (см. фотографию 4)².

Привлекает внимание завершение храма. Над собственно церковью и частью алтаря сруб восточной клети продолжается вверх, и его южная и северная стены заканчиваются развитыми повалами. На возвышающейся части сруба устроена кровля на два ската с полицами в основании. Венчает ее луковичной формы глава с крестом, шея которой врезается в гребень кровли. На алтарном выступе клети вершина двускатной крыши как бы отрывается от основного покрытия, делая его двухъярусным. На гребне алтарной кровли тоже установлена миниатюрная главка. Доски покрытия восточной клети крепятся к слегам гвоздями, без куриц и потоков. На нижнем конце каждой тесины топором вытесана фигура, напоминающая усеченную пику.

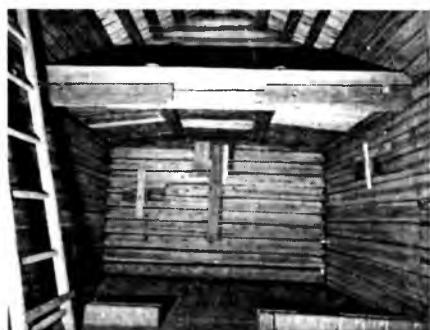
Фотография 5.

*Церковь Ризположения.
Интерьер собственно церкви.
Вид на восток*

Вход в храм устроен с запада. Проем обрамляет четырехкосящая конструкция. Стороны косяков, обращенные к двери, подтесаны со скруглением в углах. Проход из притвора в собственно церковь был расширен в XIX веке и остается без заполнения. Внутри во всех помещениях бревна стен ровно и гладко стесаны. Потолки сделаны с повышением в средней части. Это их общее свойство Б.В. Гнедовский назвал «вспарушенностью» – уточняющим термином, обычно употребляющимся при описании конструкции сводов каменных зданий (в данном случае термин применен неудачно). Однако реставратор не отметил различия формы потолков в помещениях храма. Если перекрытия алтаря и западной клети имеют в поперечном сечении форму трапеции (см. фотографии 5, 6)¹, то в собственно церкви потолок двускатный (см. фотографию 7)².

Трапециевидные потолки сохранились во многих деревянных храмах XVII века. Основой конструкции таких потолков служат балки с поперечным сечением в форме перевернутой «вниз головой» буквы «Т». Они врублены концами в западную и восточную стены. На «плечики» балок опираются концами толстые доски. Разный уровень балок и бревен, на которые в северной и южной стенах опираются доски крайних пролетов, приводит к тому, что перекрытие получает трапециевидную форму в сечении: в среднем пролете доски лежат горизонталь но, а в крайних (пристенных) – с небольшим наклоном.

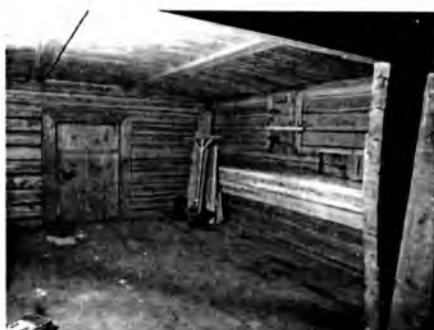
Фотография 6.

*Церковь Ризположения.
Интерьер притвора-трапезной.
Вид на северо-запад*

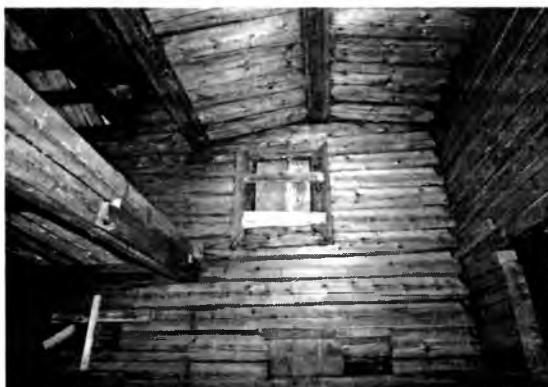
*Церковь Ризположения. Двускатный потолок-перекрытие
в интерьере собственно церкви. Вид на юг*

Необычность потолка-перекрытия в помещении для молящихся прихожан привлекает особое внимание. Он двускатный, подобно кровле, но его единственная верхняя балка врублена в северную и южную стены, то есть в поперечном направлении к продольной оси здания. Ни в одном из сохранившихся деревянных храмов такие потолки не встречаются.

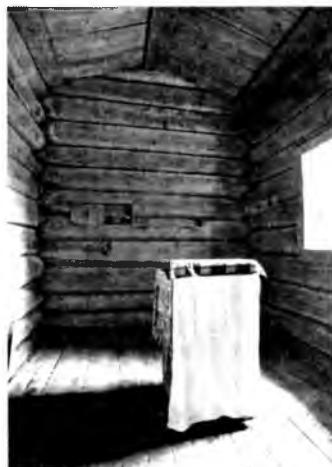
Фотография 8.

Георгиевская церковь (1495 год) в селе Юксовичи Подпорожского района Ленинградской области. Интерьер алтаря. Вид на восток

В двух наших предыдущих публикациях мы отмечали факт существования необычных перекрытий в древнейших сохранившихся церквях клетского типа [13, с. 44; 12, с. 13 – 14]. Кроме церкви Ризположения из села Бородавы это церковь Лазаря (1464 год), перевезенная из Муромского монастыря на Онежском озере в музей «Кижи», а также церковь Георгия в селе Юксовичи (1495 год)¹ Подпорожского района Ленинградской области. В частности, в алтаре и притворе церкви Лазаря потолков нет совсем – интерьер открыт до самой кровли. В Георгиевской церкви в Юксовичах алтарь перекрыт двускатным потолком по продольной оси здания (см. фотографию 8)². В XVII веке и позднее двускатные потолки в храмах уже не встречаются за исключением трапезных (например, в трапезной Никольской церкви села Ковды). Вероятно, сначала потолки-перекрытия делались из наката (этот прием дольше сохранялся в трапезных, например, в Ковде), позднее – из досок (храмы в селе Бородавы и в Юксовичах).
