ТЯГА

ЭЛЕКТРИЧЕСКАЯ И ТЕПЛОВОЗНАЯ

ОРГАН МИНИСТЕРСТВА
ПУТЕЙ СООБЩЕНИЯ СССР

№ 6 (102) июнь 1965 г.

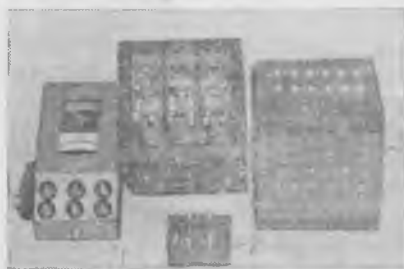
Рис. 1. Аппаратура для контроля коммутации тяговых двигателей:

1 — кнопочный щиток с встроенным измерительным прибором; 2 — приставка; 3 — ящики с контакторами (на левом связана клеммная панель)

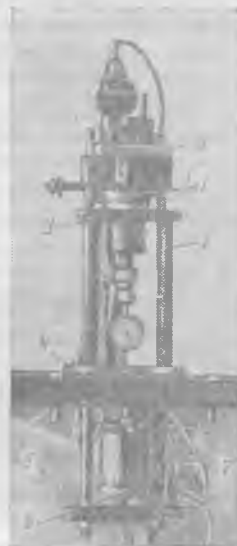
1 — подвижные стойки; 2 — опорные втулки; 3 — верхняя плита; 4 — нижняя плита; 5 — планка; 6 — пневматический цилиндр; 7 — электропневматический вентиль; 8 — крепежная скоба

На нижних концах стоек гайками закрепляется планка, связанная со штоком пневматического цилиндра. Внутри цилиндра помещается поршень диаметром 75 мм с кожаной манжетой. Под поршнем установлена возвратная пружина. Можно использовать пружину плунжера топливного насоса. Рабочий ход поршня составляет 25 мм.
