ТГА

электрическая и тепловозная

2.1968

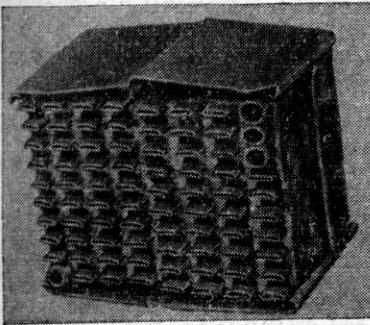
Рис. 1. Часть охлаждающей секции с деформированными трубками

В большинстве случаев течи являются следствием раздутия трубок у входа в трубную коробку. Из-за достаточно большой деформации трубы, происходит ее разрыв, образуется течь и охлаждающая секция выходит из строя. Замечено, что раздутие охлаждающих трубок происходит только с одной стороны секции.

Характерная форма поврежденной трубы — конус с основанием около усиливной доски. На фотографии изображена часть охлаждающей секции с деформированными трубками (рис. 1). Как правило, раздутые трубы запаяны с одной стороны или забиты грязью, шламом, соединениями масла, т. е. в большинстве случаев они заглушены со стороны раздутия.

Во всех случаях причиной описанных повреждений является закупорка конца охлаждающей трубы. При

Правилами завода ремонта тепловозов ТЭЗ и ТЭ7 § 301 и текущего ремонта § 491 разрешается производить заглушку не более 5—8 трубок. Результаты анализа вышеизложенных причин повреждения охлаждающих секций требуют их уточнения. Очевидно, что заглушку дефектных трубок необходимо производить только с обеих сторон.

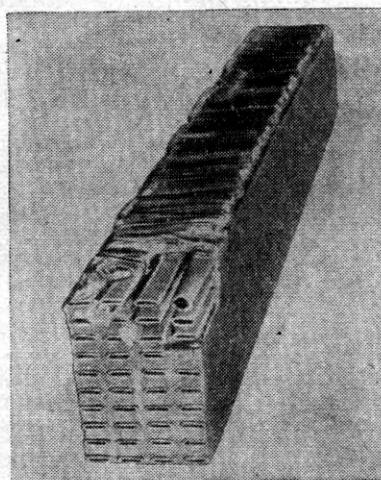
Рис. 2. Раздутие сечений трубок

Они-то и приводят к их разрыву и нарушению места пайки трубок с образованием течи.

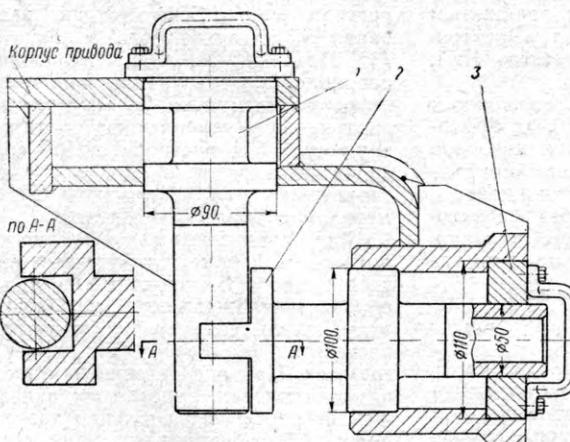
Приспособление для проверки смещения и неперпендикулярности осей в корпусе привода масляного насоса и регулятора дизеля 2Д100:

1 — вертикальная оправка; 2 — горизонтальная оправка; 3 — кольцо с ручкой

смещение общей оси поверхностей диаметров 110С и 100С относительно оси поверхности диаметра 90А не более 0,3 мм;

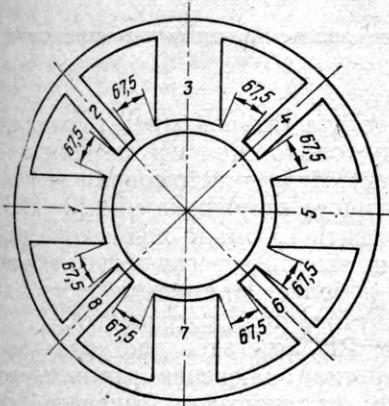
Рис. 1. Вариант расстановки полюсов тягового двигателя НБ-406

На рис. 1 приведена возможная расстановка полюсов тягового двигателя НБ-406. Пользуясь шаблоном, мы не обнаружим явных нарушений при расстановке полюсов, поскольку все отклонения лежат в пределах принятой нормы $\pm 2,5$ мм. В действительности же получается, что расстояние между осями добавочных полюсов 8 и 2 увеличено на 5 мм в сравнении с чертежными, а 8 и 4 (глядя по часовой стрелке от полюса 8) — на 10,0 мм, что явно недопустимо. Конечно, приведенный пример является сугубо иллюстративным и крайне редко встречающимся, но применение шаблона не исключает выдачи на сборку двигателей оставов с большими отклонениями в расстояни-

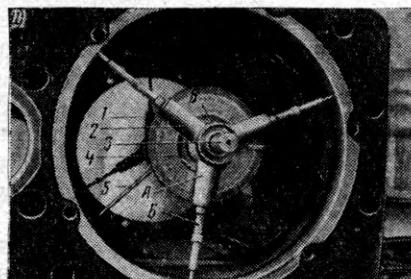
Рис. 2. Универсальное приспособление для измерения геометрических размеров оставов тяговых двигателей

При вращении диска привода В в ту или иную сторону штанги Б соответственно либо вдвигаются в корпус А, либо выдвигаются, опираясь гонками наконечниками на посадочную поверхность горловины остава. Таким путем обеспечивается точное центрирование оси 3 в оставе двигателя. Лимб 4 состоит из градусного диска, жестко укрепленного на центрирующем устройстве, и минутного диска, связанного с осью 3 с помощью втулки. На оси установлен указатель для измерения углов (рис. 3), состоящий из втулки а со стопорным винтом б, стойки в и наконечника г. Указатель 5 сменный: для измерения радиальных размеров стойка в и наконечник г заменяются микрометрическим нутромером (см. рис. 3).

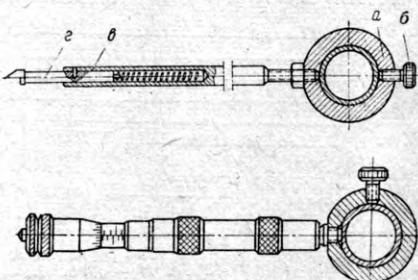
Рис. 3. Указатель для измерения углов (вверху) и сменный нутромер (внизу)

Это приспособление обеспечивает точность линейных измерений 0,2 мм, а угловых 3—5 мин.

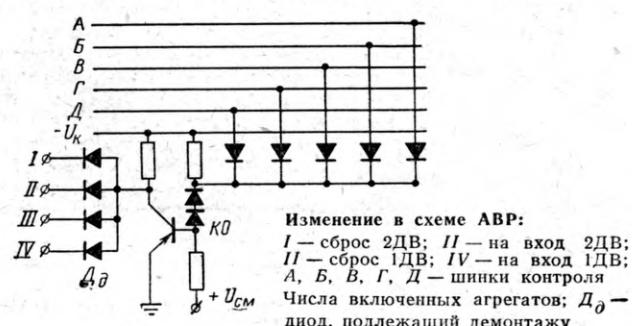
Этот недостаток схемы может быть устранен, если не дать выходу КО блока контроля заблокировать вход 1ДВ, т. е. убрать цепочку запрета на вход 1ДВ с выхода КО (см. рисунок). При этом каждый агрегат попытается включиться два раза до запрета и вероятность полного отключения подстанции снижается во много раз. Надежность схемы АВР повышается.

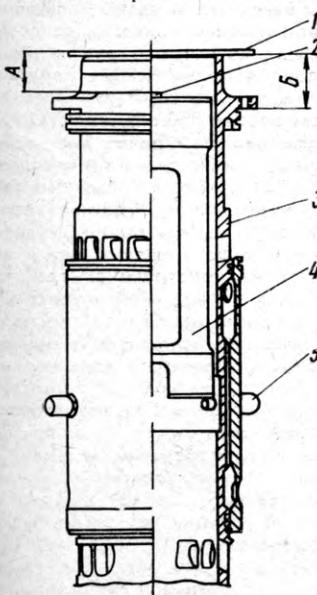
Замеры величин А и Б на цилиндровой гильзе:

1 — планка; 2 — планка фальшпоршня; 3 — гильза; 4 — фальшпоршень; 5 — штырь

Работу выполняют в следующем порядке. После определения толщины прокладок в поршнях обычным спо-

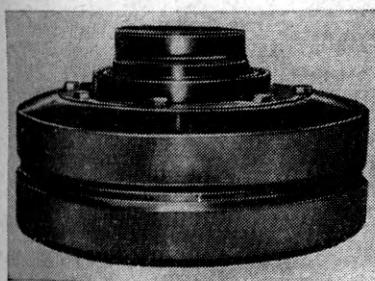
Рис. 2. Сердечник (ведущая полумуфта) с заваренными аварийными сверлениями на рабочей поверхности. После 200 000 км состояние хорошее, отсутствуют следы износа

В целях устранения этого недостатка на некоторых тепловозах в виде опыта были установлены магнитно-порошковые муфты с заваренными аварийными сверлениями на рабочей поверхности ведомой полумуфты (при этом аварийное сверление вынесено на боковую поверхность — нерабочую часть полумуфты). Длительная работа этих полумуфт показала отсутствие неравномерного износа и задиров, а сам износ резко сократился (рис. 2).

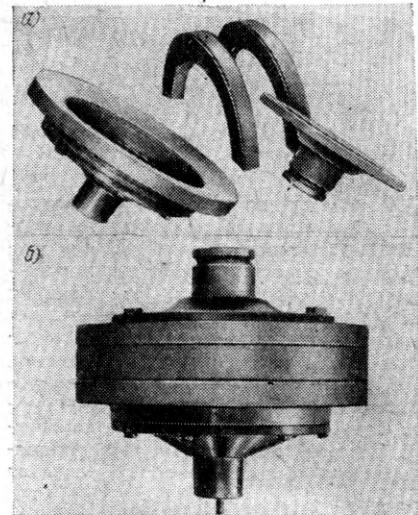
Рис. 3. Приспособление для автоматической наплавки изношенной рабочей поверхности сердечника ведущей полумуфты (в разобранном состоянии); б) то же приспособление в сборе с одной половиной сердечника, подготовленное к постановке на станок для автоматической наплавки изношенной поверхности сердечника

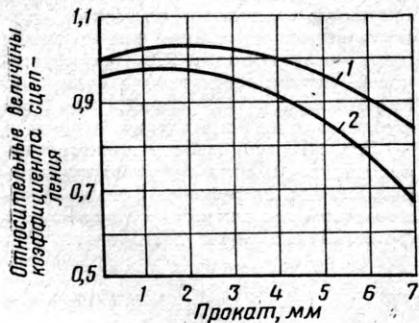
Рис. 1. Зависимость относительных величин коэффициента сцепления электровоза от проката:

1 — на прямых участках; 2 — в кривых радиусом менее 500 м

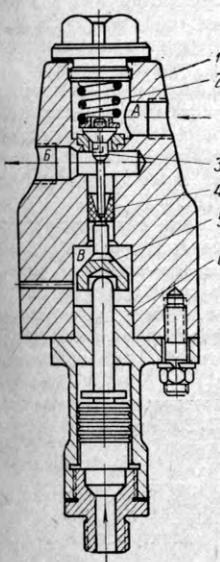
Рис. 1. Запорный клапан гидропривода вентилятора охлаждающего устройства:
1 — корпус;
2 — пружина;
3 — клапан;
4 — поршень;
5 — клапан;
6 — пневмоцилиндр

При закрытии верхних жалюзи электропневматический вентиль соединяет рабочую полость пневмоцилиндра с атмосферой. Под действием пружины клапан 3 закрывает свободный проход маслу в полость Б.

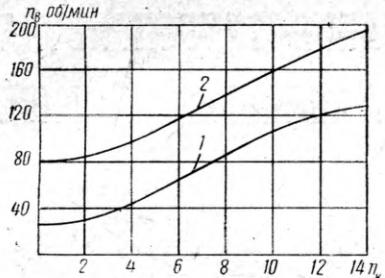
Рис. 3. Зависимость скорости вращения вентилятора охлаждающего устройства от положения рукоятки контроллера:
1 — запорный клапан закрыт; 2 — запорный клапан открыт

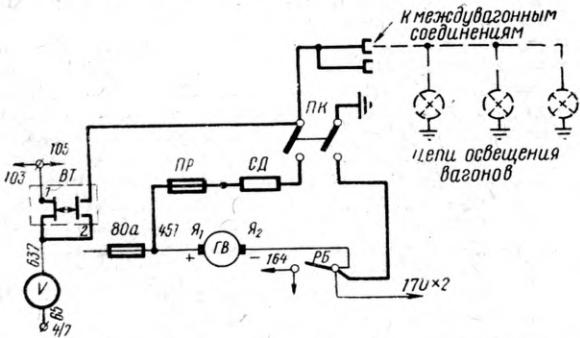
Схема питания электрических цепей вагонов на тепловозе ТГМЗА, предложенная работниками депо Ромны (дополнительные цепи указаны жирной черной линией)

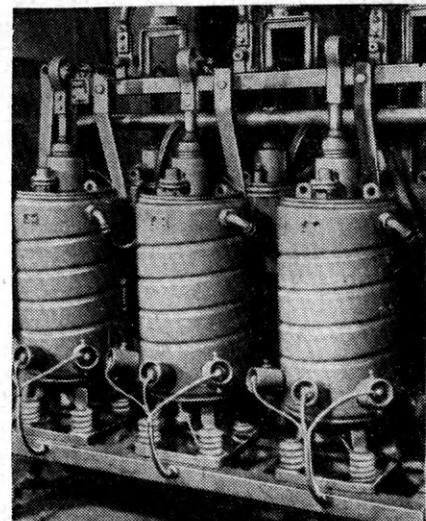
Общий вид выпрямителя типа ИВП-500/5А×Х6А-П

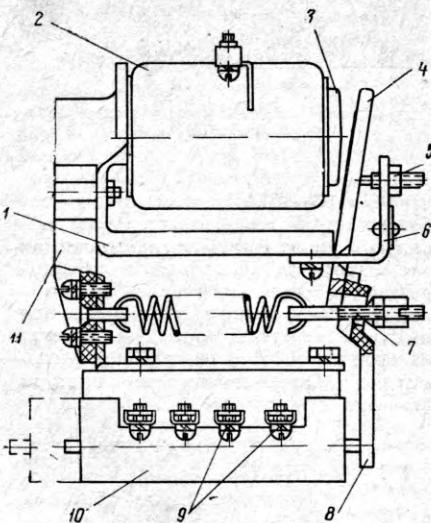
Конструкция реле нового типа:

Применение полюсного наконечника позволило более чем в 1,5 раза увеличить тяговое усилие при разомкнутом якоре, что весьма важно для промежуточного реле с мощной контактной системой. Полюсный наконечник изготавливается из стального круга марки Э-10 и ввинчивается в

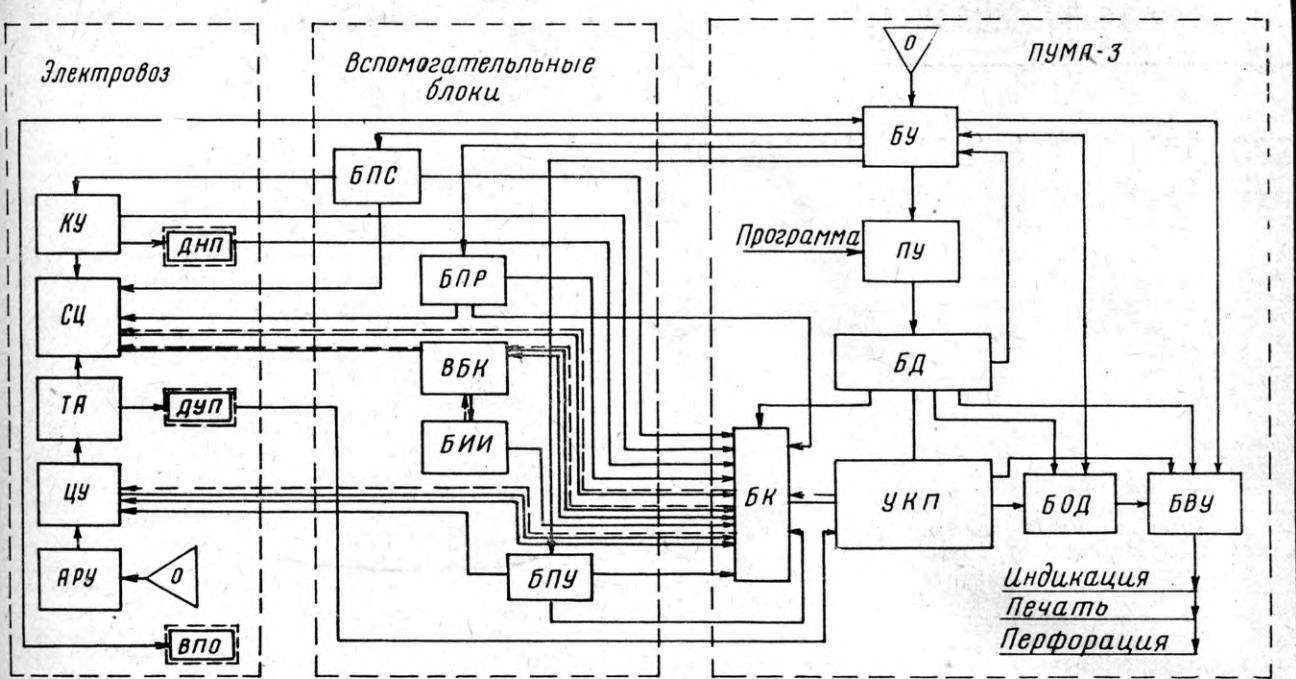
Блок-схема автоматического контроля

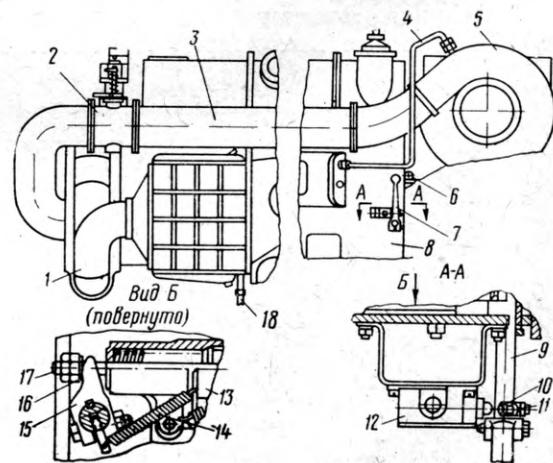
Рис. 1. Автоматическое предохранительное устройство для защиты от разноса дизеля 10Д100:

1 — приводной центробежный нагнетатель; 2 — заслонка; 3 — воздушный трубопровод; 4 — трубка подвода скатого воздуха к лабиринтному уплотнению; 5 — турбокомпрессор; 6 — кнопка аварийной остановки дизеля; 7 — рукоятка включения предельного регулятора; 8 — блок дизеля; 9 — вал включения предельного регулятора; 10 — болт; 11 — поводок; 12 — конечный выключатель; 13 — автомат выключения подачи топлива; 14 — пружина; 15 — кулачок; 16 — гайка; 17 — шток автомата выключения подачи топлива; 18 — трубка слива масла из наддувочно-го тракта

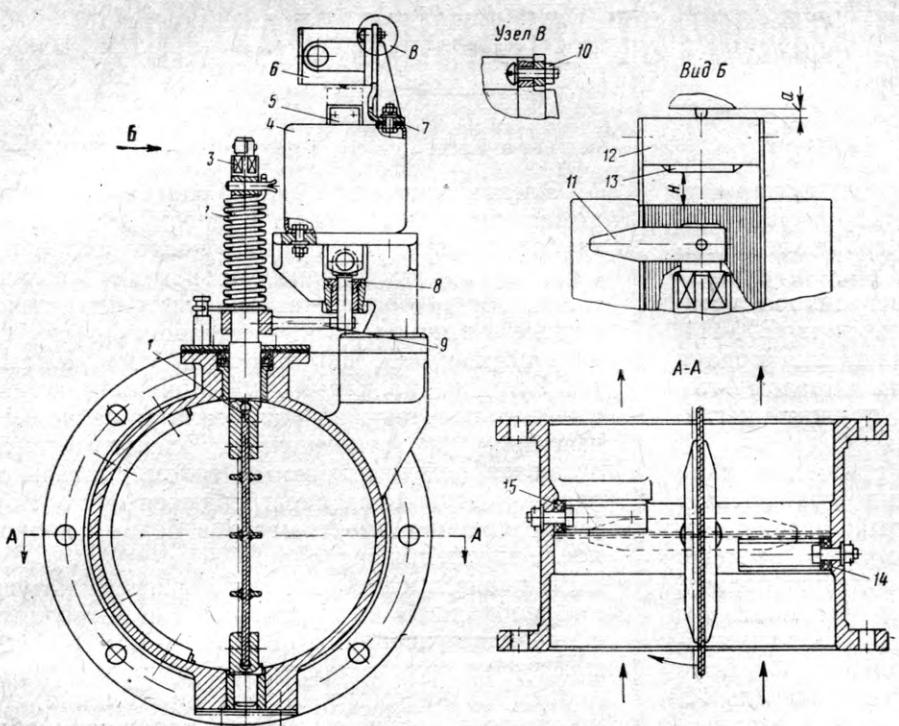
Рис. 2. Заслонка автоматического предохранительного устройства:

В целях предотвращения перегрева катушки необходимо контролировать и выполнять следующие операции. Зазор а (см. рис. 2) между корпусом конечного выключателя и якорем электромагнита при нахождении его на упоре в верхнем крайнем положении должен быть не менее 0,5 мм. Подрегулировку его производят за счет изменения толщины пакета прокладок 7. Для лучшей фиксации положения конечного выключателя нужно поставить контргайки для гаек 10, заменив винты M4×12 на M4×16.

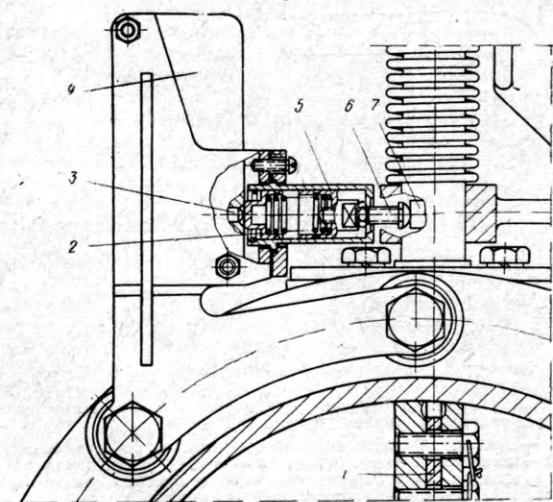
Рис. 3. Вариант конструкции заслонки, исключающий ударное воздействие на конечный выключатель ВКМ-611:
1 — заслонка; 2 — поршень; 3 — штифт; 4 — конечный выключатель; 5 — пружина; 6 — толкатель; 7 — кулачок

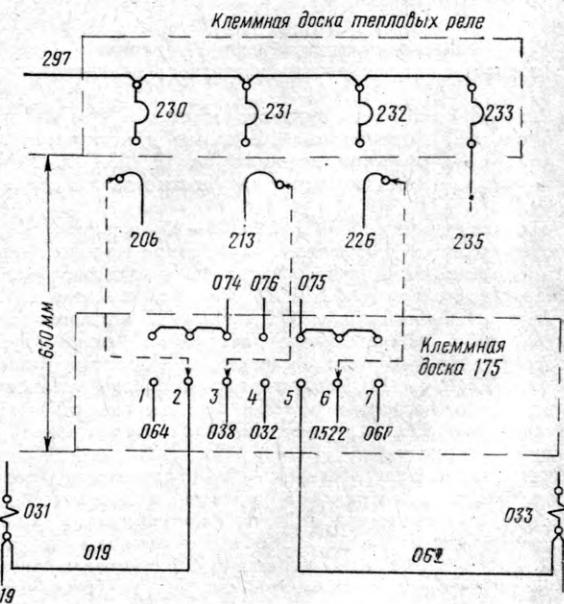
Рис. 1. Схема подключения минусовых кабелей вспомогательных машин к участкам силовой цепи тяговых двигателей для прозвонки их высоким напряжением

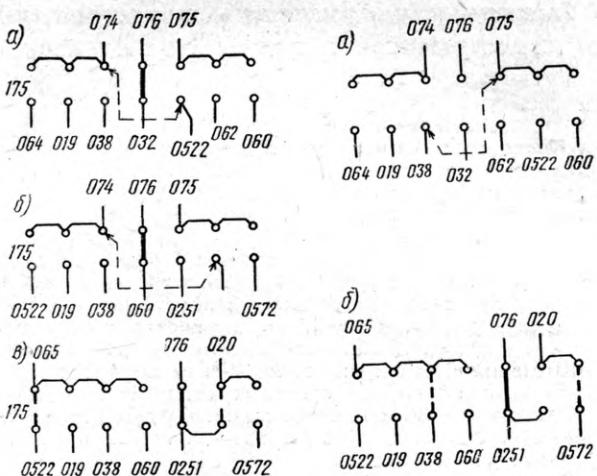
Рис. 2. Схема вывода из силовой цепи тягового двигателя 1 и III группы пусковых сопротивлений:

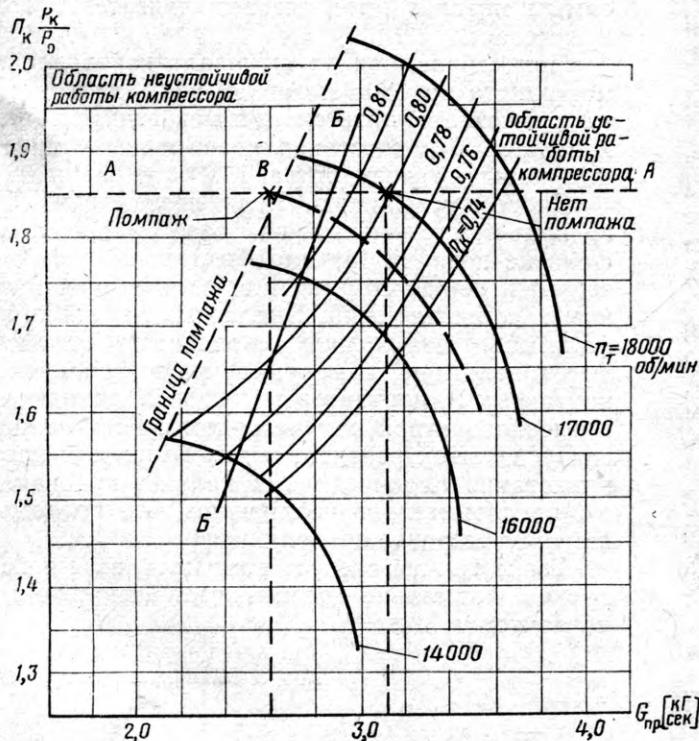
Рис. 1. Характеристики компрессорной части турбокомпрессора ТК34С

Из рис. 1 видно, что максимальное допустимое снижение оборотов второго компрессора, если первый работает в точке В, составляет 350 об/мин. При дальнейшем снижении оборотов этот компрессор войдет в зону неустойчивой работы. Эксплуатировать дизель с помпажирующим компрессором не следует, так как при этом нарушается его нормальная работа и может разрушиться колесо компрессора.

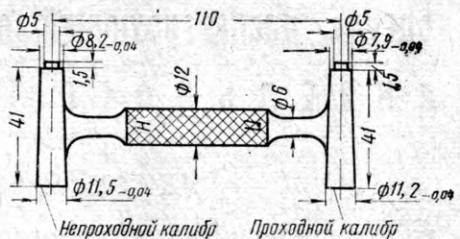
Рис. 2. Шаблон для контроля сечения сопел сопловых аппаратов турбокомпрессора ТК-ЗЧС в эксплуатации

Если помпаж после выполнения этих операций не прекращается, необходимо снять турбокомпрессор, у которого нет помпажа, и проверить суммарное сечение сопел на выходе из соплового аппарата турбины. Сечение должно быть от 126,0 до 129,0 см². Площадь проходного сече-

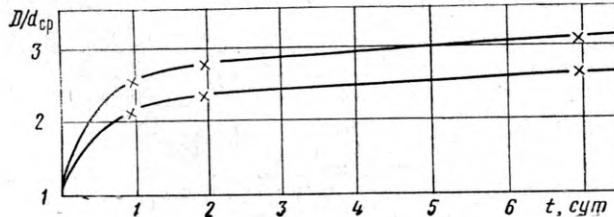
Рис. 1. Изменение соотношения размеров масляного пятна в зависимости от времени

Отношение $D/d_{ср}$ для одного и того же образца масла является функцией времени температуры. Оценка производилась при комнатной температуре. Характерная зависимость $D/d_{ср}$ от времени t приведена на графике (рис. 1) для двух различных масел.

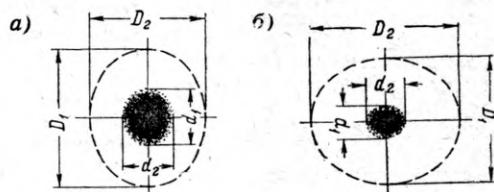
Рис. 2. Масляные пятна при различной диспергирующей способности картерного масла:

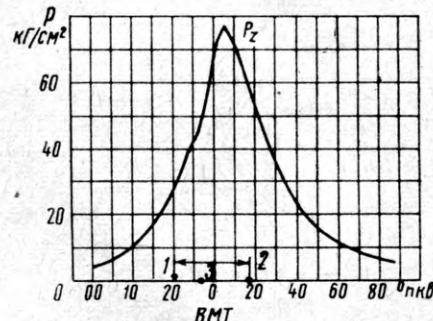
Рис. 2. Индикаторная диаграмма двигателя F6L312 с камерой горения нового типа, показанной на рис. 1, в:

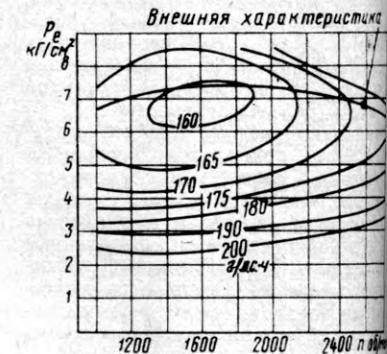
Рис. 4. Диаграмма расхода топлива у двигателей F6L312 с воздушнокамерным процессом горения

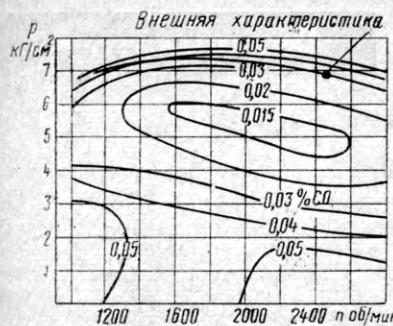
Рис. 5. Диаграмма изменения содержания CO в выхлопных газах двигателя F6L312 на различных режимах

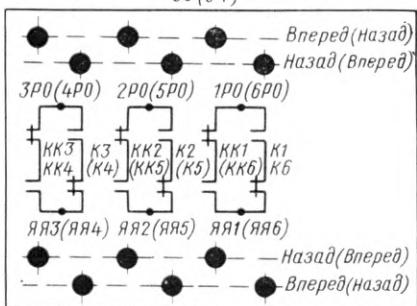
Монтажная схема и диаграмма замыкания контактов реверсора б3(б4)

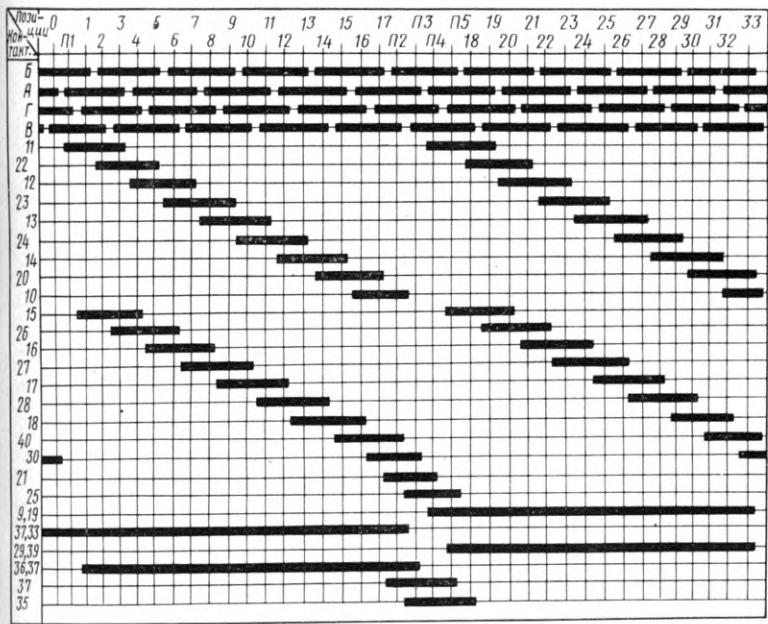
Диаграмма замыкания контакторов ЭКГ-8В

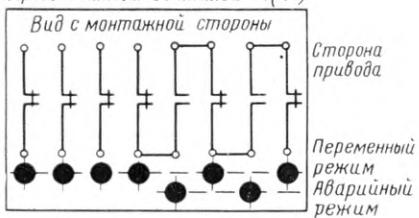
Диаграмма замыкания контактов переключателя вентиляции 47(48)

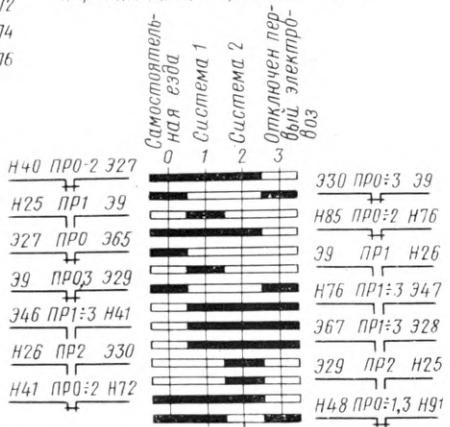
Диаграмма замыкания контактов переключателя режимов Пр-77

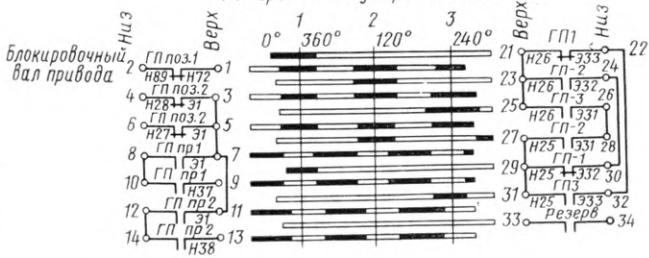
Блокировочное устройство ЭКГ-8В
