# электрическая и тепловозная

# Обеспечение безопасности движения — наша первостепенная задача

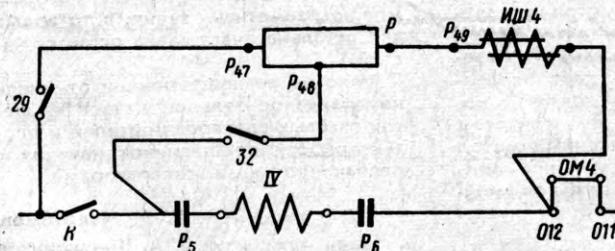
Рис. 1. Схема подключения III ступени ослабления возбуждения

На электровозах же серии ВЛ22 и ВЛ22<sup>м</sup> с тяговыми двигателями ДПЭ-400, имеющими сравнительно высокое насыщение магнитной системы ( $K_m=2,74$ ), применено неглубокое ослабление поля:  $\beta_1=67\%$  и  $\beta_2=50\%$ . В связи с этим увеличение скорости движения электровозов сопровождается весьма значительным уменьшением мощности и силы тяги. Так, например, при скорости движения 70 км/ч электровоз ВЛ22<sup>м</sup> реализует силу тяги только 4300 кг, что соответствует примерно половине длительной мощности тяговых двигателей.

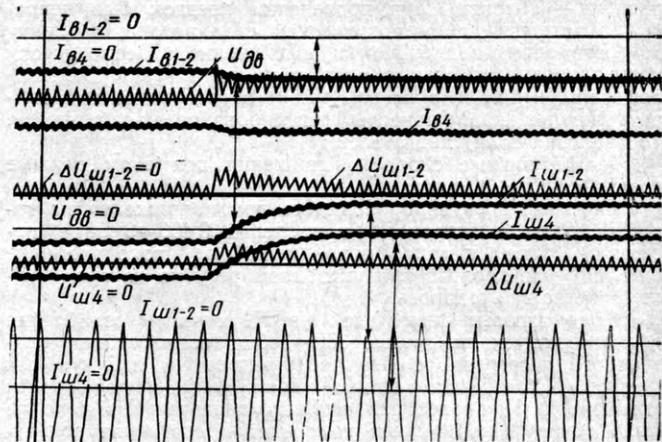
Рис. 2. Осциллограмма переходных процессов при глубоком ослаблении поля тягового двигателя ДПЭ-400 (параллельное соединение,  $\beta=33\%$ )

На рис. 2 и 3 приведены осциллограммы с записью токов и напряжений переходных процессов при включении III ступени шунтировки поля на параллельном соединении тяговых двигателей, из которых видно, что при резком повышении напряжения в момент перехода (с 2 610 до 2 955 в) увеличение тока составляло порядка 65—70. При этом ток в обмотках возбуждения увеличивался более резко, достигая нового установившегося значения быстрее, чем в обмотках индуктивных шунтов. Это является подтверждением правильности выбора параметров индуктивных шунтов.

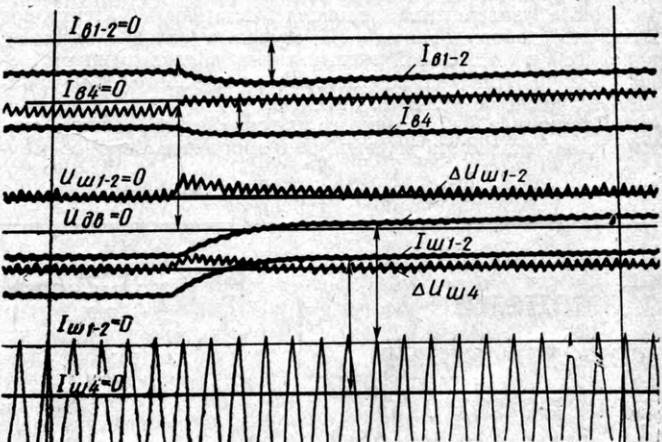
Рис. 3. Осциллограмма переходных процессов при глубоком ослаблении поля тягового двигателя ДПЭ-400 (параллельное соединение,  $\beta=38\%$ )

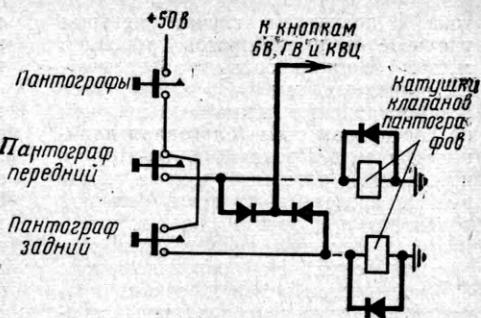
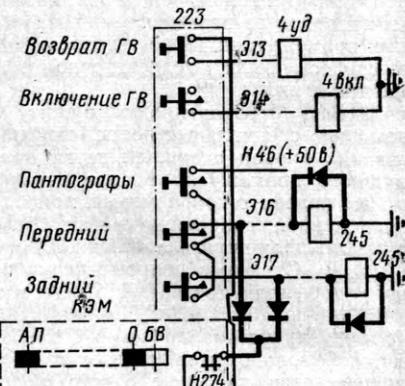
Рис. 1. Измененная схема питания катушек ГВ, БВ и КВЦ (верхний рисунок)

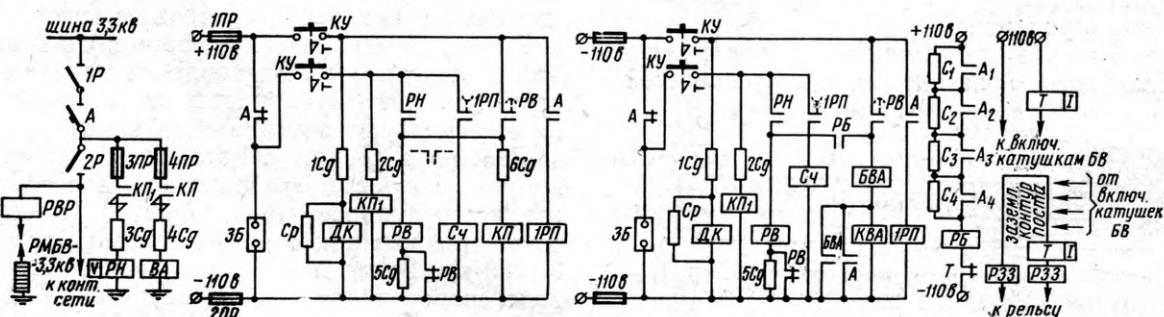
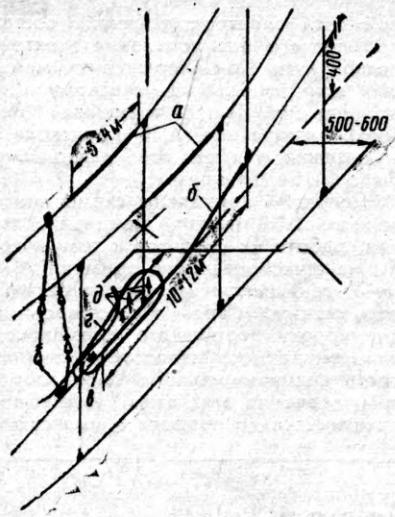
Рис. 2. Дугогасящее устройство на воздушном промежутке:

а — изоляция несущего троса; б — изоляция контактного провода; в — катушка 3—5 витков; г — рог из полосовой меди; д — направление магнитного вытеснения дуги

размещается в зоне нормального нажатия пантографа на обе ветви воздушного промежутка, что позволяет создать на роге постоянную искусственную точку отрыва пантографа от отходящей ветви не по высоте, а по заезду на изоляцию. Последняя должна обладать достаточной износостойчивостью, так как она на значительной длине (5—8 м при 10—12-метровой изоляции) находится в зоне постоянного взаимодействия с токоприемником.

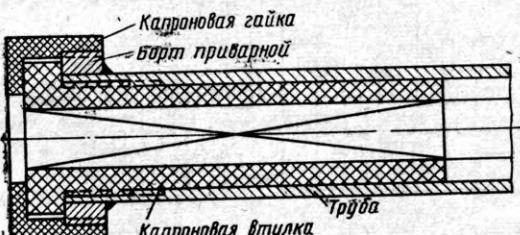
Капроновая втулка телескопического соединения привода скоростемера

ра. По предложению рационализаторов депо И. С. Огеря, Г. С. Храновского и С. К. Сухобруса в телескопическом соединении этого узла применены капроновые втулки. Интенсивный износ металлических втулок происходит из-за того, что втулка и квадратный стержень телескопического соединения — стальные, а усиленное трение в сопряжении сталь по стали приводит к тому, что зазор между втулкой и стержнем увеличивается. Это вызывает преждевременную замену привода. Применение втулки из капрона и хромирование квадратного стержня снижают трение между втулкой и стержнем до минимума. Такая модернизация привода не меняет его конструкции, поэтому размеры квадратного стержня и втулки остаются альбомными.

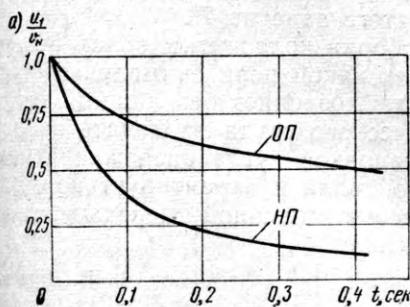
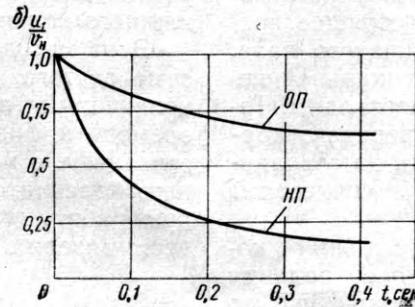
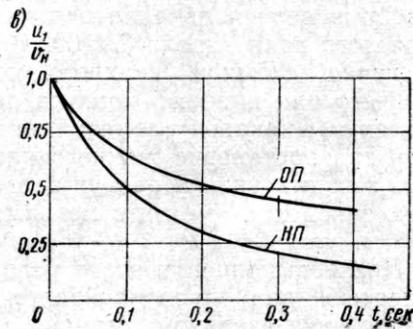
Кривые спада э. д. с. у тяговых двигателей:  
а — НБ-412М; б — НБ-412К; в — НБ-418К

При нормальном возбуждении спад напряжения во времени для разных двигателей примерно одинаков. Отсутствие индуктивного шунта (двигатели НБ-412М и НБ-412К) приводит при ослабленном поле к еще большему замедлению спада э. д. с. двигателя. Однако влияние индуктивного шунта на спад э. д. с. менее существенно, чем коэффициента ослабления возбуждения.

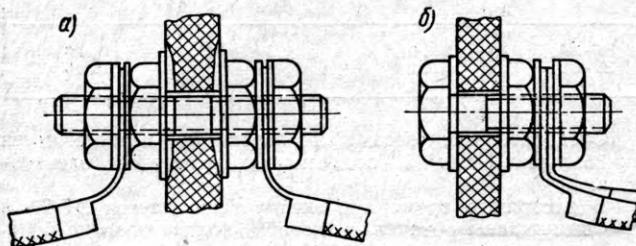
мные соединения выполнены так, как показано на рис. 1. При таком соединении по болту ток не идет.

В настоящее время почти на всех локомотивах клеммные соединения изменены. В клеммнике вместо панели поставлено 4 изоляционные рейки. На этих рейках клем-

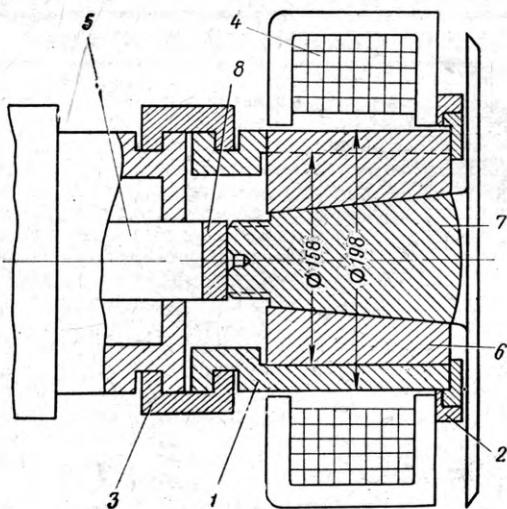
#### Комбинированный съемник шестерни:

1 — захват; 2 — малый хомут; 3 — большой хомут; 4 — индукционный нагреватель; 5 — пресс типовой; 6 — шестерня; 7 — вал якоря; 8 — промежуточная шайба

Чертежные размеры захвата, хомутов и внутренний диаметр индукционного нагревателя различные и зависят от размеров шестерен тепловозов и электровозов. В связи с этим изменяется число элементов захвата. Например, для тягового двигателя ЭДТ-200 захват состоит из 4-х элементов, каждый из них включает 4 стерж-

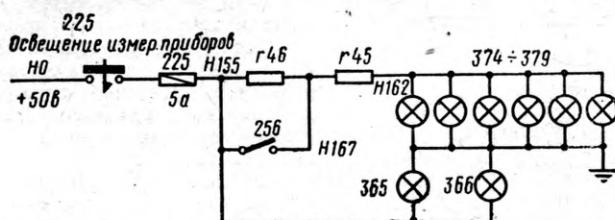
Рис. 4. Схема освещения шкал измерительных приборов пульта машиниста:

45 — сопротивление ПЭВ-25-10 5 ом; 46 — сопротивление ПЭВ-25-10 10 ом; 225 — предохранитель в КУ; 256 — выключатель ТВ-1-1; 374-379 — лампы подсветки СЦ-6; 365, 366 — лампы освещения зеленого света

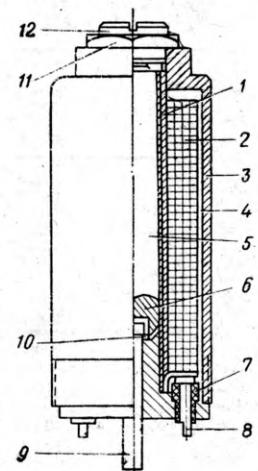
Рис. 1. Электромагнит тяговый ЭТ-52:

- 1 — каркас;
- 2 — катушка;
- 3 — корпус;
- 4 — эпоксидный компаунд;
- 5 — якорь;
- 6 — сердечник с седлом;
- 7 — втулка;
- 8 — штырь;
- 9 — толкатель;
- 10 — упорная шайба;
- 11 — контргайка;
- 12 — винт регулировочный.

Обмотка вместе с сердечником 6 и втулками 7 залита эпоксидным компаундом. Это улучшило теплоотдачу,

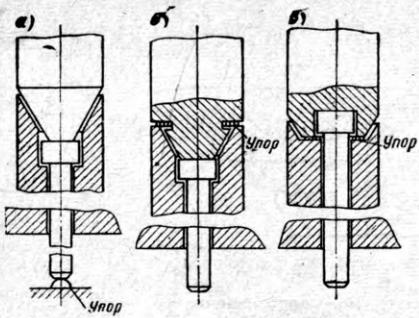
Рис. 2. Конструкция противозалипающего устройства электромагнита тягового ЭТ-52:

а — первый вариант; б — второй вариант; в — третий вариант

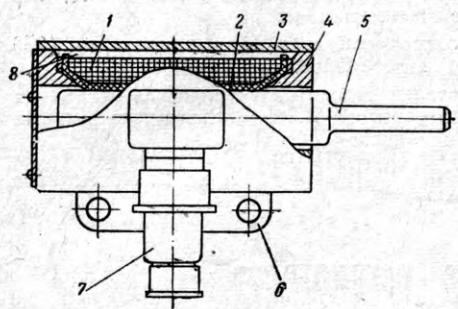
Рис. 3. Индуктивный датчик ИД-10:

1 — катушка; 2 — каркас; 3 — корпус; 4 — эпоксидный компаунд; 5 — якорь; 6 — фланец; 7 — штепельный разъем ШР16; 8 — уплотнительная прокладка

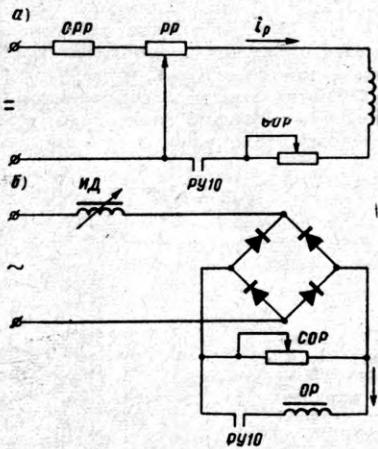
Рис. 4. Принципиальные схемы включения регулировочного реостата РР-2020(а) и индуктивного датчика ИД-10 (б): РР — регулировочный реостат РР-2020; ОР — регулировочная обмотка амплификатора; СОР — регулируемое сопротивление; РУ10 — замыкающий контакт реле; ИД — индуктивный датчик ИД-10

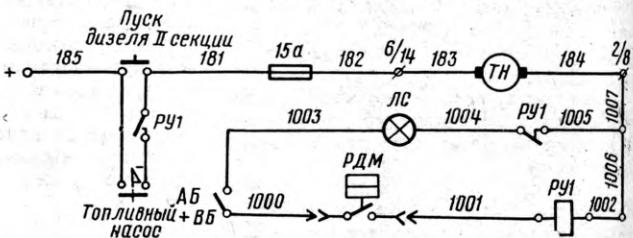
Схема аварийной остановки дизеля М753 при выходе из строя маслопрокаивающего насоса, предложенная работниками депо Сальск Северо-Кавказской дороги

В локомотивном депо Сальск разработана схема (см. рисунок) аварийной остановки дизеля в случае повреждения маслопрокаивающего насоса или засорения маслоприемной сетки. Для монтажа ее нужно одно реле типа Р-45Д-2, реле давления масла и провода.

Реле РУ1 устанавливают под контроллером машиниста на левой стенке, а реле давления масла — на стенке холодильника над фильтрами.

На нагнетательном трубопроводе маслостачивающего насоса приваривают штуцер, от которого подводят шланг к реле давления масла. Это реле регулируют на включение при давлении масла 0,5 кг/см<sup>2</sup> и на отключение — при 0,3 кг/см<sup>2</sup>. На пульте управления устанавливают сигнальную лампу.

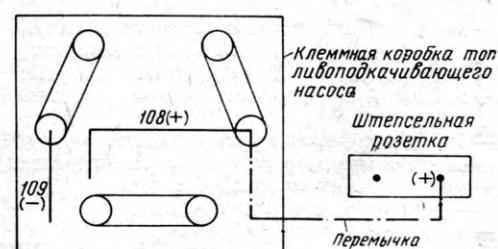
Аварийная схема питания топливоподкачивающего насоса от штепсельной розетки дизельного помещения

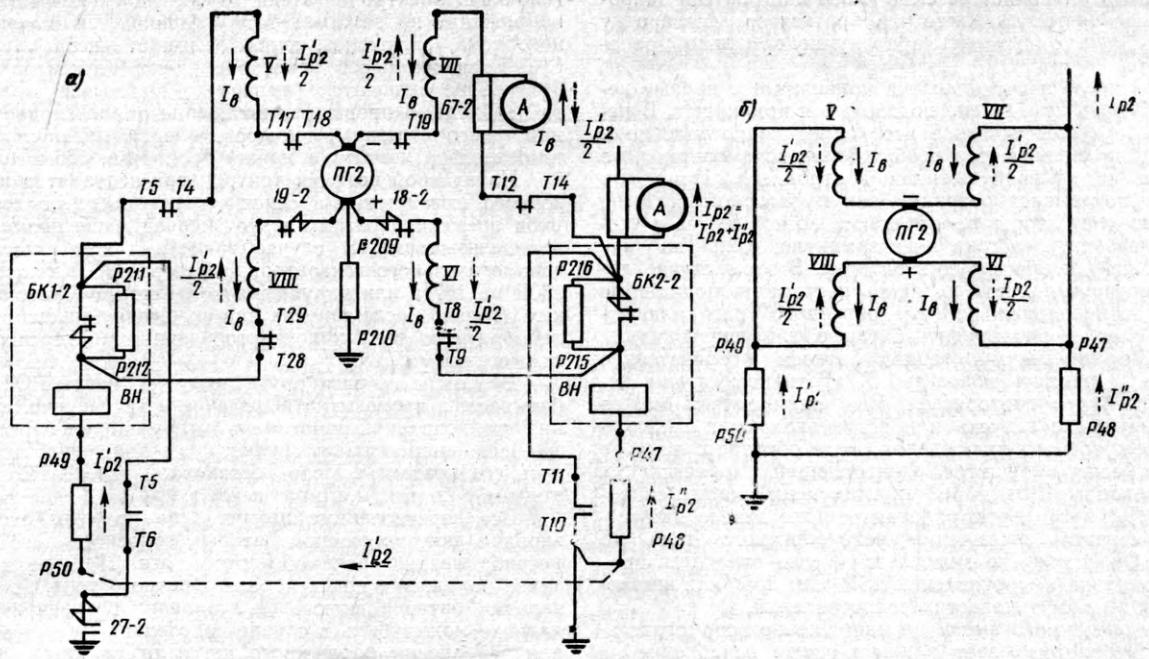
Рис. 2. Ложная цепь, обрающаяся на С и СП соединениях

лей V—VIII образуется монтажная цепь несмотря на то, что контактор 27-2 выключен (рис. 2, а).

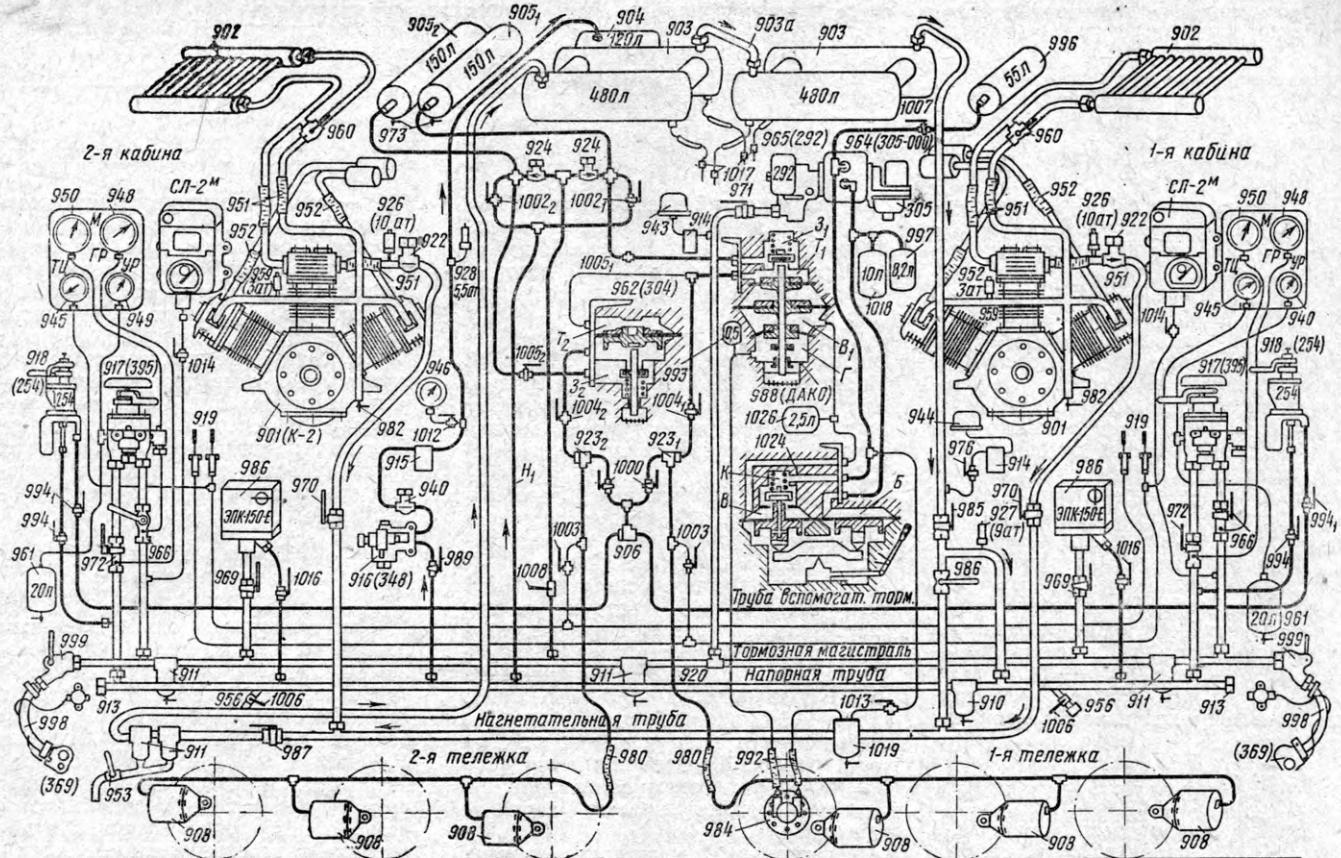
Схема пневматического оборудования электровозов ЧС2

- 1) воздухораспределитель усл. № 292 (поз. 965) или на ЭПТ электровоздухораспределитель усл. № 305-000 (поз. 964);
- 2) режимный прибор 1024;
- 3) воздухораспределитель ДАКО 1-й тележки (поз. 988);
- 4) повторитель 304 (поз. 962) 2-й тележки.

Рассмотрим функции перечисленных приборов. Кран машиниста усл. № 395 или усл. № 328 (поз. 917) при пневматическом управлении снижает давление в магистрали, вызывая этим срабатывание на торможение воздухораспределителя усл. № 292 (поз. 965), а на электрическом управлении — электровоздухораспределителя усл. № 305-000 (поз. 964).
