Электрическая и тепловозная тяга

6 . 1978

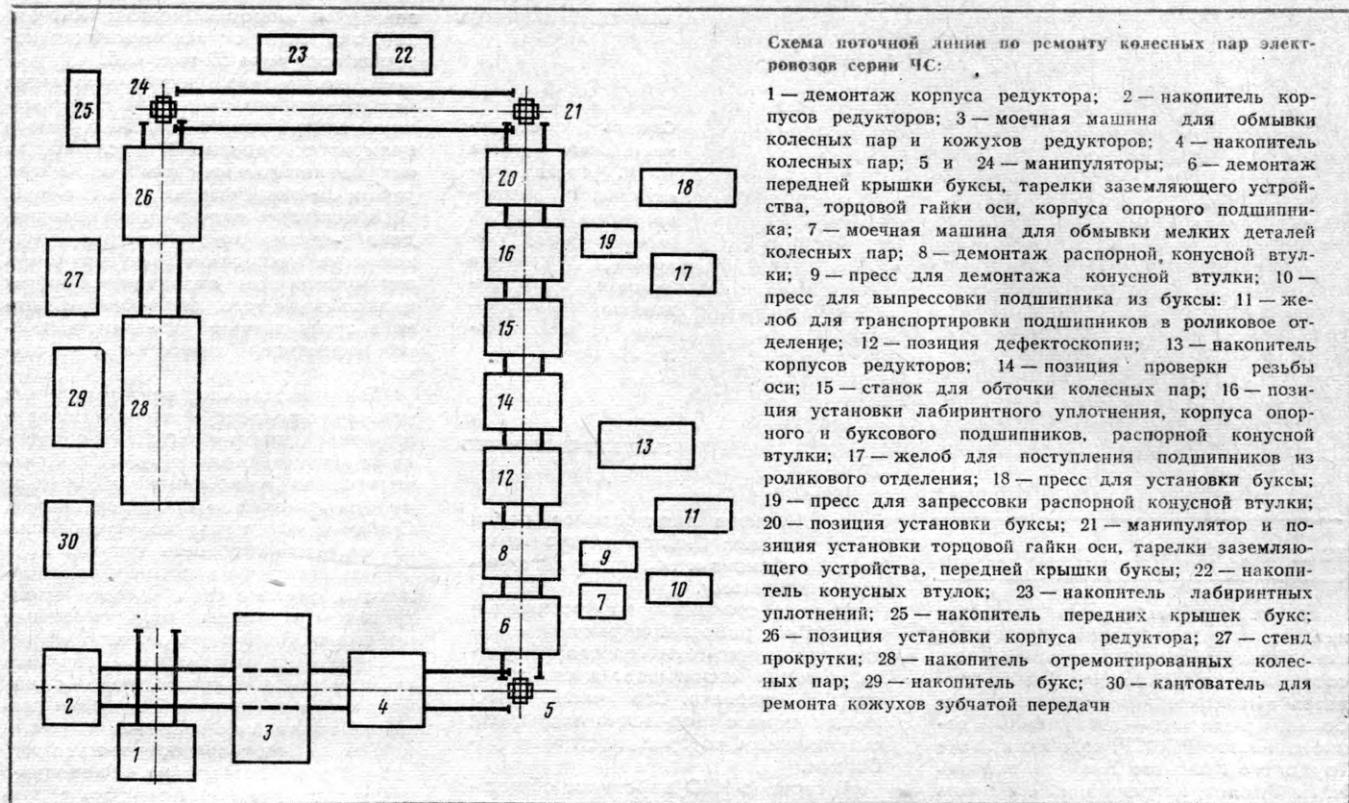
Схема поточной линии по ремонту колесных пар электровозов серии ЧС:

1 — демонтаж корпуса редуктора; 2 — накопитель корпусов редукторов; 3 — моечная машина для обмывки колесных пар и кожухов редукторов; 4 — накопитель колесных пар; 5 и 24 — манипуляторы; 6 — демонтаж передней крышки буксы, тарелки заземляющего устройства, торцовой гайки оси, корпуса опорного подшипника; 7 — моечная машина для обмывки мелких деталей колесных пар; 8 — демонтаж распорной, конусной втулки; 9 — пресс для демонтажа конусной втулки; 10 — пресс для выпрессовки подшипников из буксы; 11 — желоб для транспортировки подшипников в роликовое отделение; 12 — позиция дефектоскопии; 13 — накопитель корпусов редукторов; 14 — позиция проверки резьбы оси; 15 — станок для обточки колесных пар; 16 — позиция установки лабиринтного уплотнения, корпуса опорного и бокового подшипников, распорной конусной втулки; 17 — желоб для поступления подшипников из роликового отделения; 18 — пресс для установки буксы; 19 — пресс для запрессовки распорной конусной втулки; 20 — позиция установки буксы; 21 — манипулятор и позиция установки торцовой гайки оси, тарелки заземляющего устройства, передней крышки буксы; 22 — накопитель конусных втулок; 23 — накопитель лабиринтных уплотнений; 25 — накопитель передних крышек букс; 26 — позиция установки корпуса редуктора; 27 — стенд прокрутки; 28 — накопитель отремонтированных колесных пар; 29 — накопитель букс; 30 — кантователь для ремонта кожухов зубчатой передачи

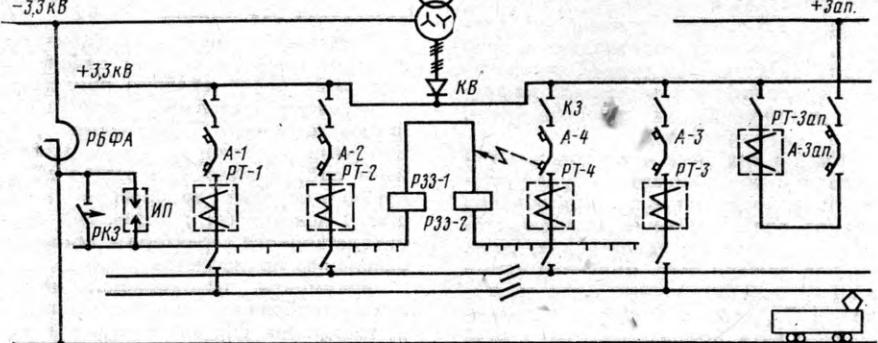
Рис. 1. Размещение токовых реле в схеме двухступенчатой резервной защиты РУ-3,3 кВ

Токовые реле на герконах, кроме того, имеют очень высокое быстродействие при срабатывании и отпадении — соответственно 2,5 и 0,8 мс при очень хорошем для реле постоянного тока коэффициенте возврата 0,9. Наиболее удобным оказалось их размещение на шинах между линейным разъединителем и БВ (рис. 1).

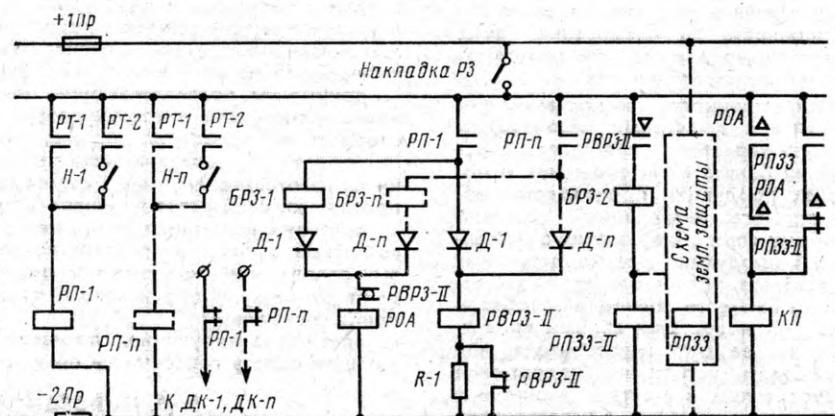
Рис. 2. Принципиальная схема двухступенчатой резервной защиты РУ-3,3 кВ

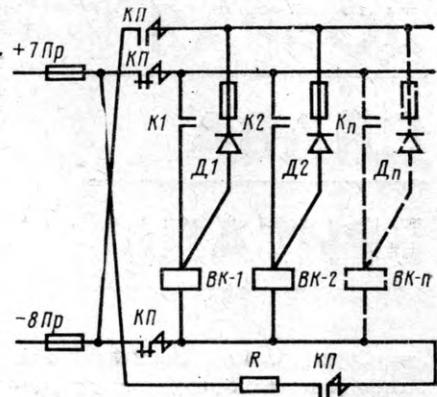
Рис. 3. Схема переполюсовки фидерных выключателей

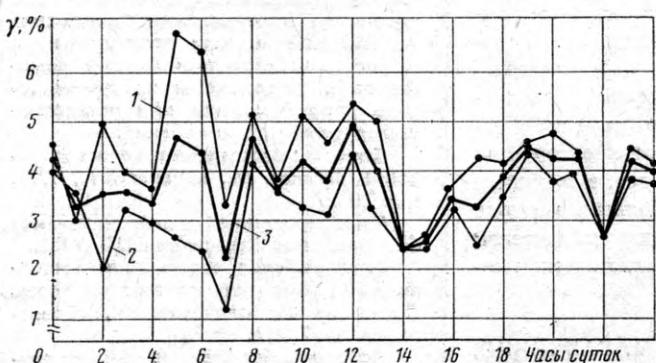
Расчетные данные по показаниям индуктивных и электронных приборов:

1 — фидера I; 2 — фидера II; 3 — усредненное значение расхождений в показаниях индуктивных и электронных приборов

Испытания показали, что счетчики типа Ф440 вполне могут быть использованы для учета энергии в стационарных условиях на тяговых подстанциях переменного тока. Более того, целесообразно применение приборов именно этого типа, поскольку в их показания не вкрадывается специфическая погрешность, обусловленная влиянием нелинейности нагрузки.

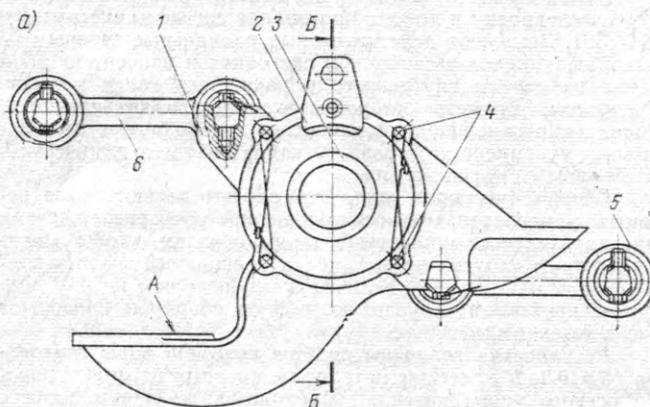
Рис. 1. Бесчелюстная поводковая буksа колесной пары тепловозов 2ТЭ10В и 2ТЭ116 (а — общий вид, б — разрез Б–Б):

1 — корпус; 2 — крышка с кронштейном для фрикционного гасителя; 3 — осевой упор; 4 — болты крепления передней крышки; 5 — нижний поводок; 6 — верхний поводок; 7 — лабиринтовое кольцо; 8 — задняя крышка; 9 — дистанционные кольца; 10 — роликоподшипник 30-32532Л1М; 11, 12 — кольца; 13 — амортизатор плоский; 14 — осевой упор (сталь 40); 15 — пружина; 16 — шарикоподшипник упорный 8320; 17 — шелковая нитка; 18 — пробка

плоскости А (см. рис. 1, а) крыльев корпуса буксы. Неравномерно изношенные плоскости и с износом более 2 мм восстанавливают также наплавкой с последующей механической обработкой и контролем размеров по чертежу. Трещины на фланцевой и посадочных поверхностях крышки не допускаются, а если такие дефекты обнаружены, ее заменяют.

Проверяют сварочные швы крепления кронштейна на передней крышке. При обнаружении трещины в сварном шве кронштейна поврежденную часть шва вырубают и заваривают электродом Э50А или срезают старый кронштейн и приваривают новый, с последующей термообработкой и соблюдением требований чертежа. При необходимости замеряют паз в задней (лабиринтовой) крышке не менее, чем по двум взаимно перпендикулярным направлениям. Односторонний радиальный зазор а (см. рис. 1) допускается в пределах 0,6—1,1 мм.

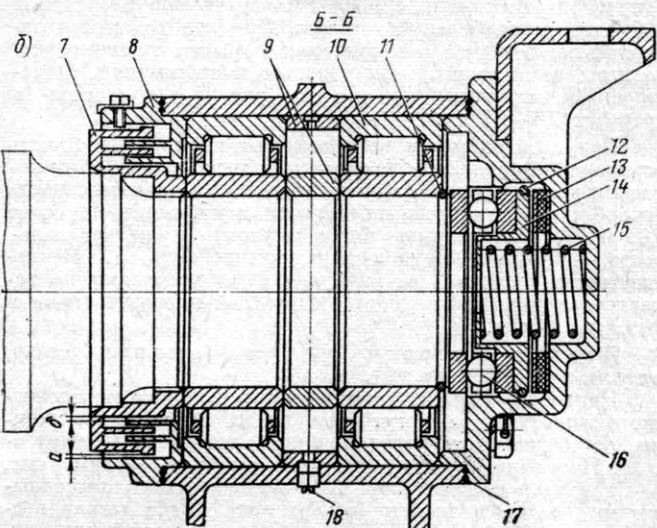
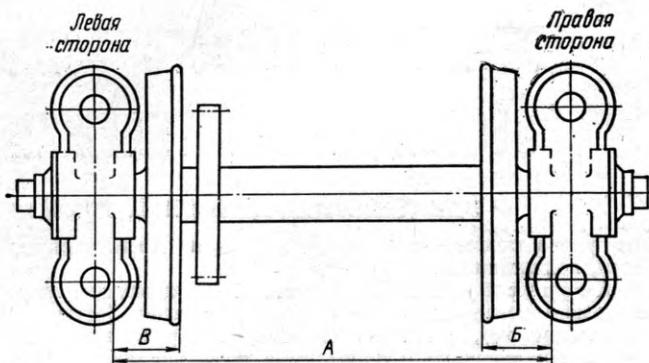
Рис. 2. К определению разбега оси колесной пары с бесчелюстными буксами

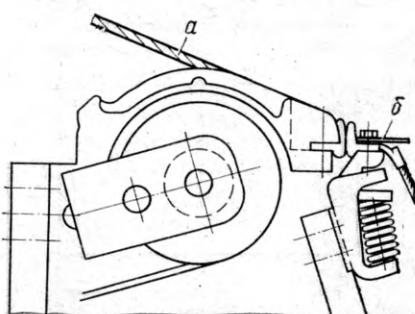
Рис. 1. Модернизация дугогасительного рога и подвижного контакта контактора МК-310Б:
а — дополнительный рог;
б — медная пластина

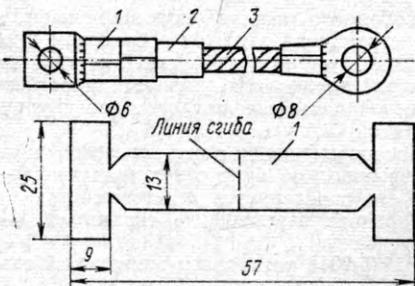
Рис. 2. Удлиненный гибкий шунт для подвижного контакта контактора МК-310Б:
1 — усиленный наконечник; 2 — защитный кембрик; 3 — медная проволока

ал — стеклотекстолит. Кроме того, повышению надежности способствует замена бумажно-бакелитовых изоляционных втулок и шайб дугогасительных катушек на капроновые, гибких шунтов подвижного контакта на удлиненные (рис. 2) с усиленным

наконечником и защитным кембриком. Все это позволило снизить число повреждений контакторов МК-310Б в два раза.

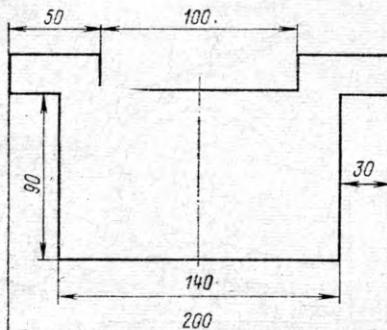
Рис. 3. Стеклотекстолитовая прокладка, устанавливаемая между дугогасительной катушкой и магнитопроводом быстродействующего выключателя БВП-5

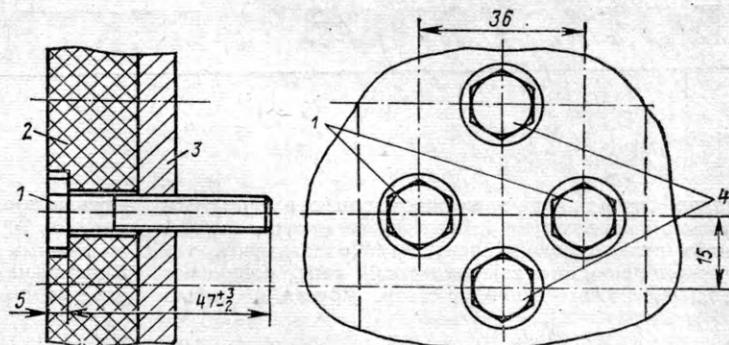
Рис. 4. Усиление крепления подвижного контакта быстродействующего выключателя БВЗ-2:

1 — дополнительные болты М8; 2 — плита из гетинакса; 3 — гребенка крепления цеподвижного контакта; 4 — болты М8, установленные при изготовлении

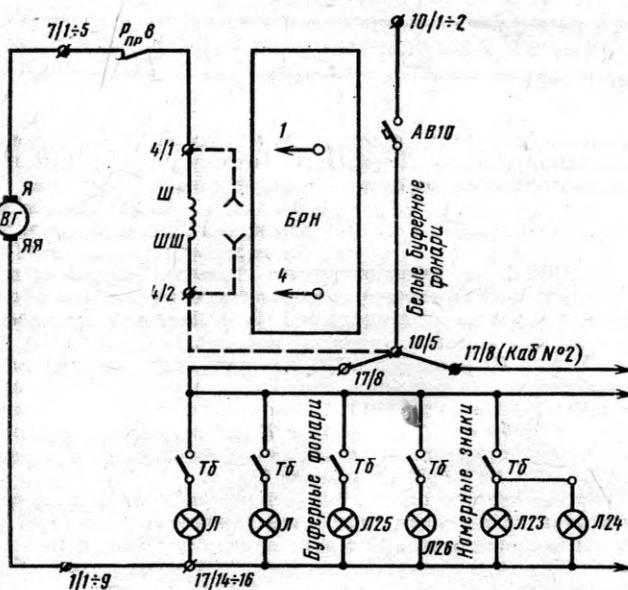
Аварийная схема при неисправном БРН

После того как фишка с регулятора напряжения снята, выключают автомат АВ10 «Белые буферные фонари», а также тумблеры буферных фонарей и номерных знаков обеих кабин. Этим исключается бросок напряжения вспомогательного генератора. Затем ставят перемычку (см. рису-

нок) между зажимами 4/2 и 10/5 (для тепловозов ТЭП60 с №167 по 288) или 4/2 и 8/8 (с № 289 и выше) и на этом сборка минусовой цепи обмотки возбуждения генератора ВГ заканчивается. Теперь, включая по очереди лампы буферных фонарей, номерных знаков и др., контролируют напряжение вспомогательного генератора, не допуская его увеличения выше допустимого (+78 В) и добиваются необходимой величины тока зарядки аккумуляторной батареи АВ (10—20 А).

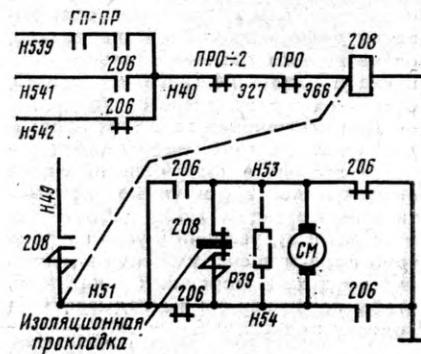
Схема питания серводвигателя при повреждении контактора 208

Поэтому предлагаю при повреждении контактора 208 собирать следующую схему резервирования (см. рисунок). Один элемент сопротивления Р39, расположенного на силовом трансформаторе, отсоединяют с обеих сторон. Затем подсоединяют его параллельно якорю серводвигателя

и в дальнейшем сопротивление будет работать как размыкающий электродинамический контакт 208.

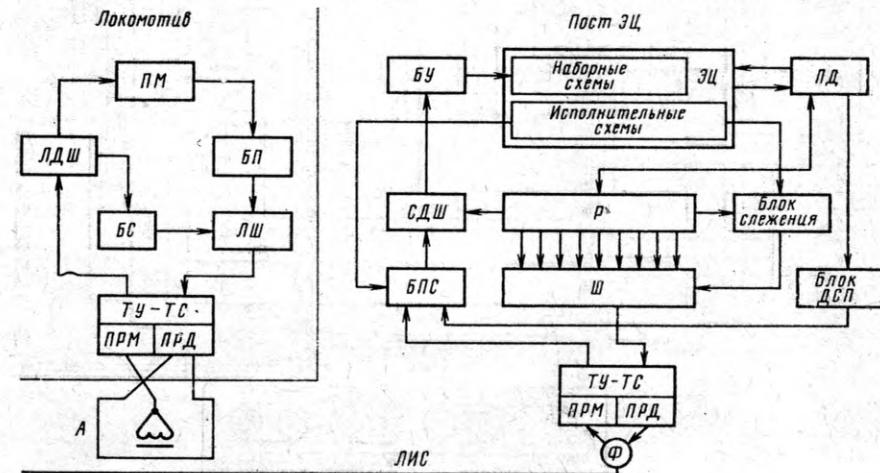
Рис. 1. Структурная схема системы ТММЛ

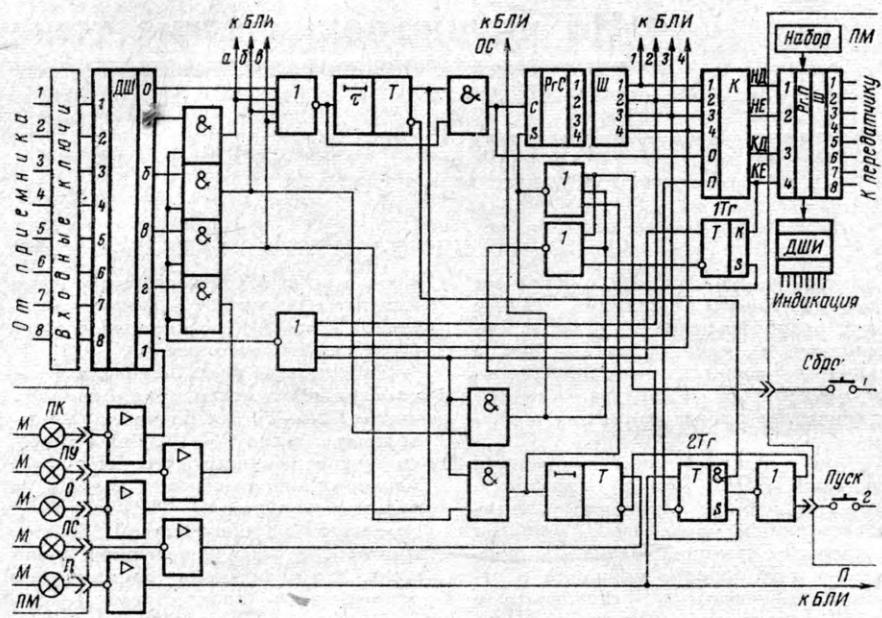
Рис. 2. Схема блока БЛС

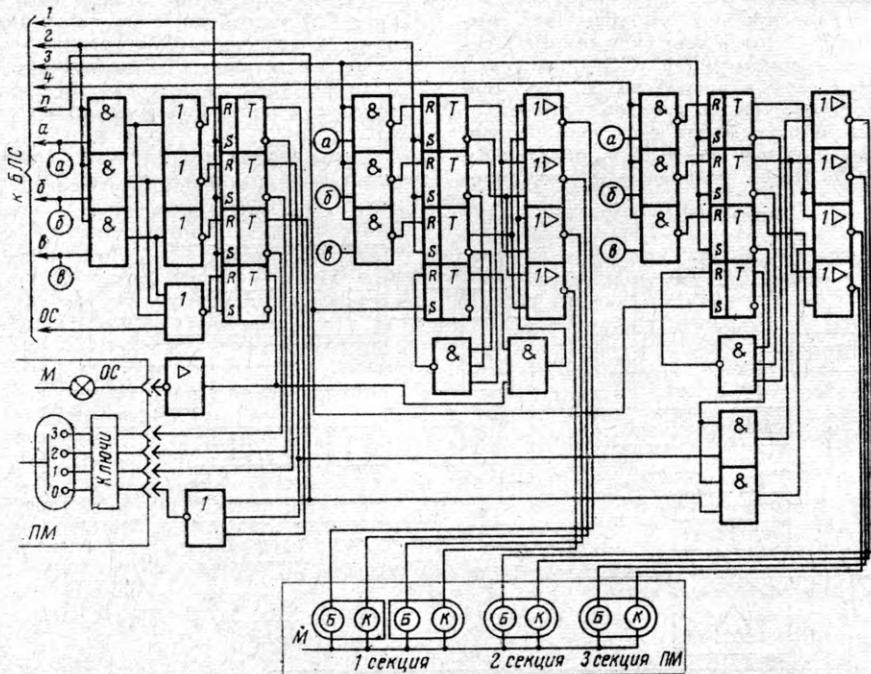
Рис. 3. Схема блока БЛИ

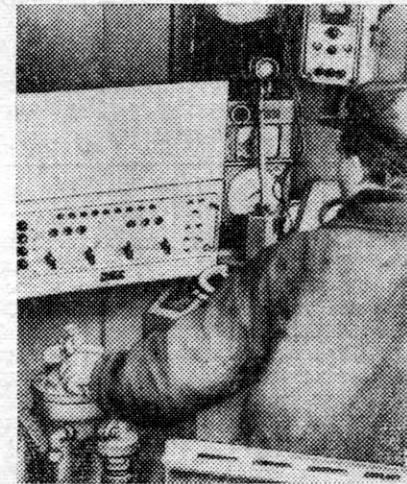
Рис. 4. Пульт управления на локомотиве

Внешний вид пульта машиниста показан на рис. 4.

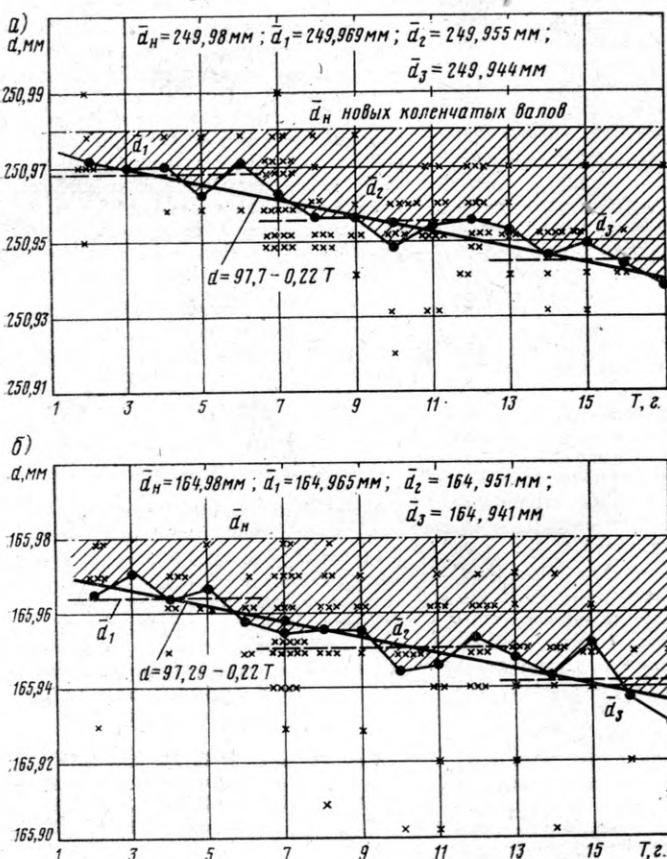
Рис. 1. Характерные изменения средних величин максимально изношенных шеек коленчатых валов дизелей 11Д45 в зависимости от срока их эксплуатации: а) коренные шейки; б) шатунные шейки

Рассчитав по этой формуле минимальный диаметр коренных шеек, получим величину, равную 249,89 мм. Тогда средний допустимый износ коренных шеек при среднем диаметре шеек нового коленчатого вала 249,98 мм составит

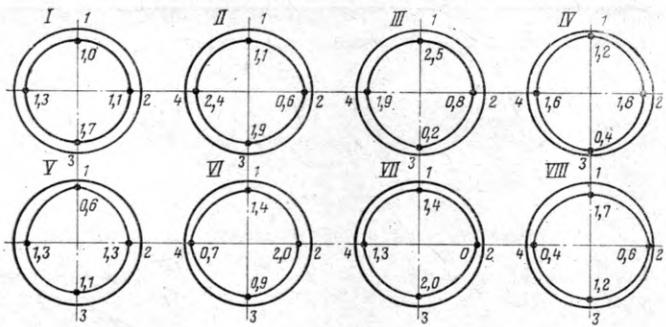
Рис. 2. Геометрия и величины радиального износа (в мкм) шатунных шеек коленчатого вала № 05-3 дизеля 11Д45 (срок эксплуатации коленчатого вала 12 лет): I, II, ..., VIII — номера шатунных шеек; 1—4 — номера лунок

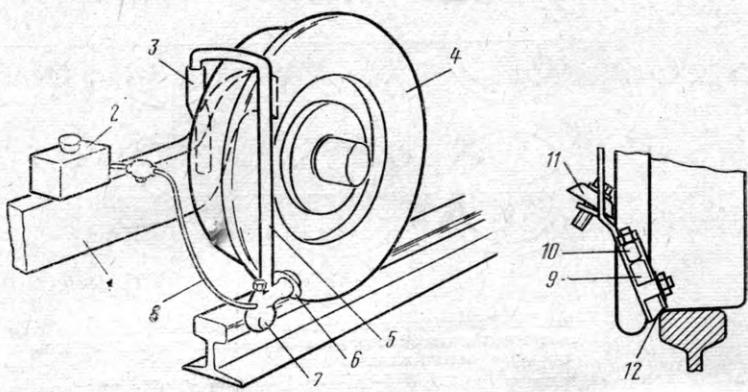
Схема устройства автоматического лубрикатора системы Кинки-Ниппон.
