ХУДОЖЕСТВЕННАЯ КУЛЬТУРА МОСКВЫ  
И ПРИЛЕЖАЩИХ К НЕЙ КНЯЖЕСТВ.  
XIV—XVI вв.

# АРХИТЕКТУРНЫЕ ПАМЯТНИКИ СПАСО-КАМЕННОГО МОНАСТЫРЯ (XV—XVI ВЕКА)

С. С. ПОДЬЯПОЛЬСКИЙ

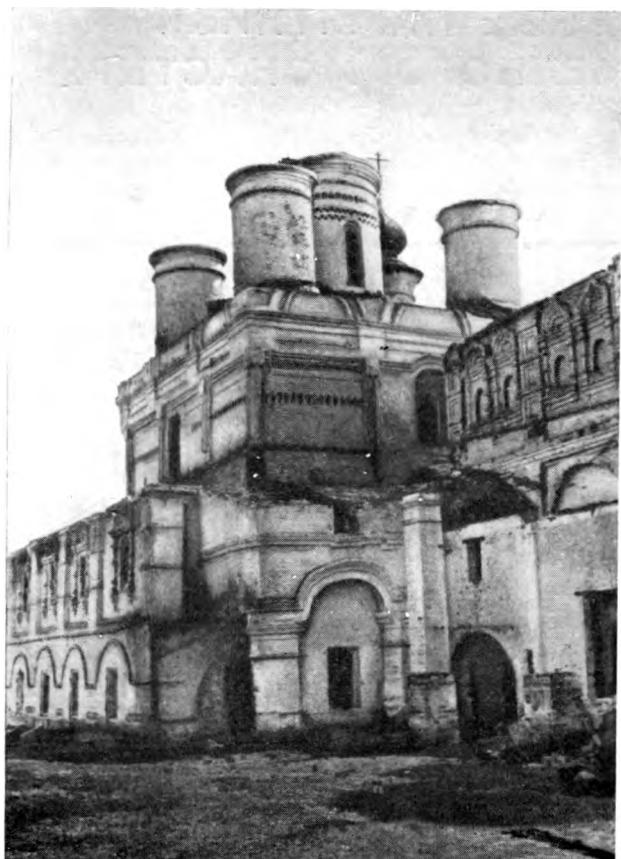
Собор Спасо-Каменного монастыря.  
Вид с юго-запада.

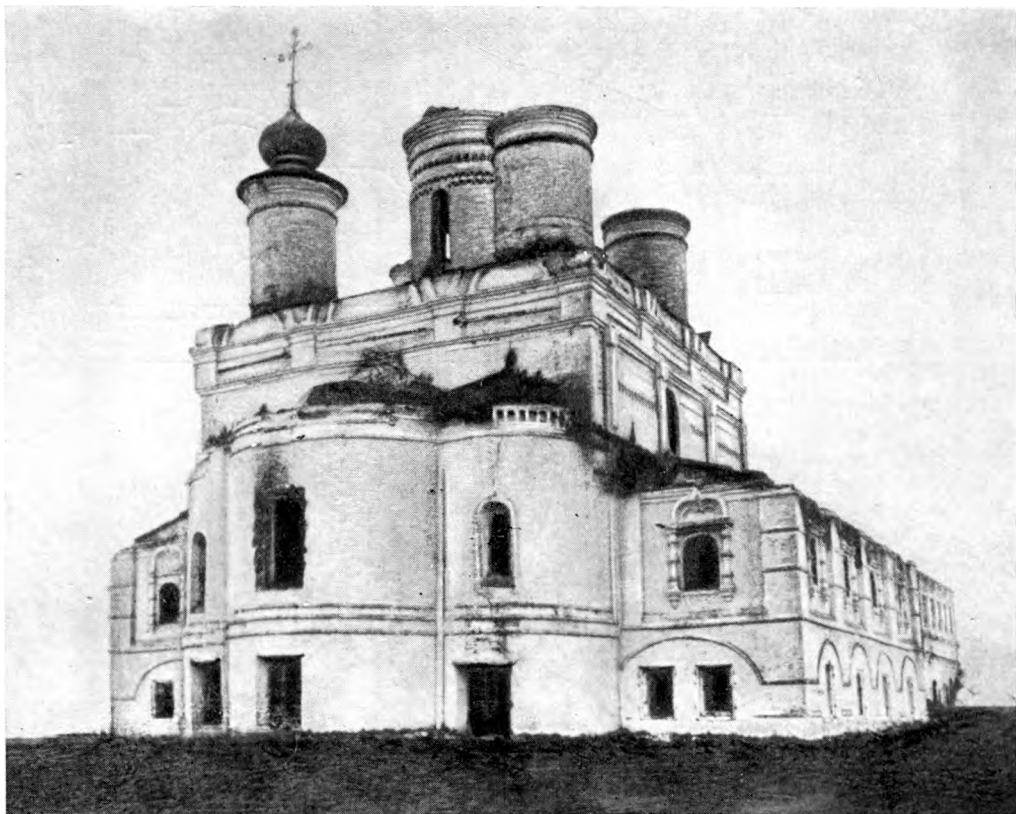
Собор Спасо-Каменного монастыря. Вид с востока.

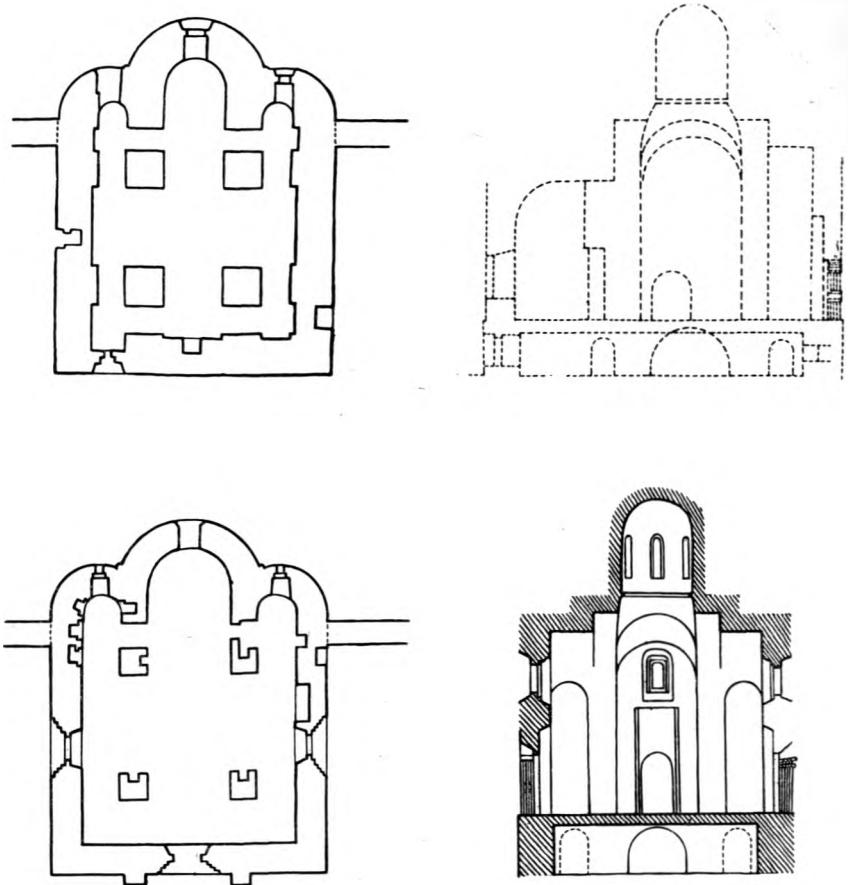
Планы и разрезы Спасского собора. Чертежи В. А. Богусевича

Чертежи и фотографии дают ясное представление о соборе. Это — четырехстолпный трехабсидный крестово-купольный храм с повышенными подпружными арками, поставленный на невысоком, перекрытом сводами подклете. Очертание подпружных арок (стр. 441) не полуциркульное, а приближается к стрельчатой кривой со скругленной вершиной.

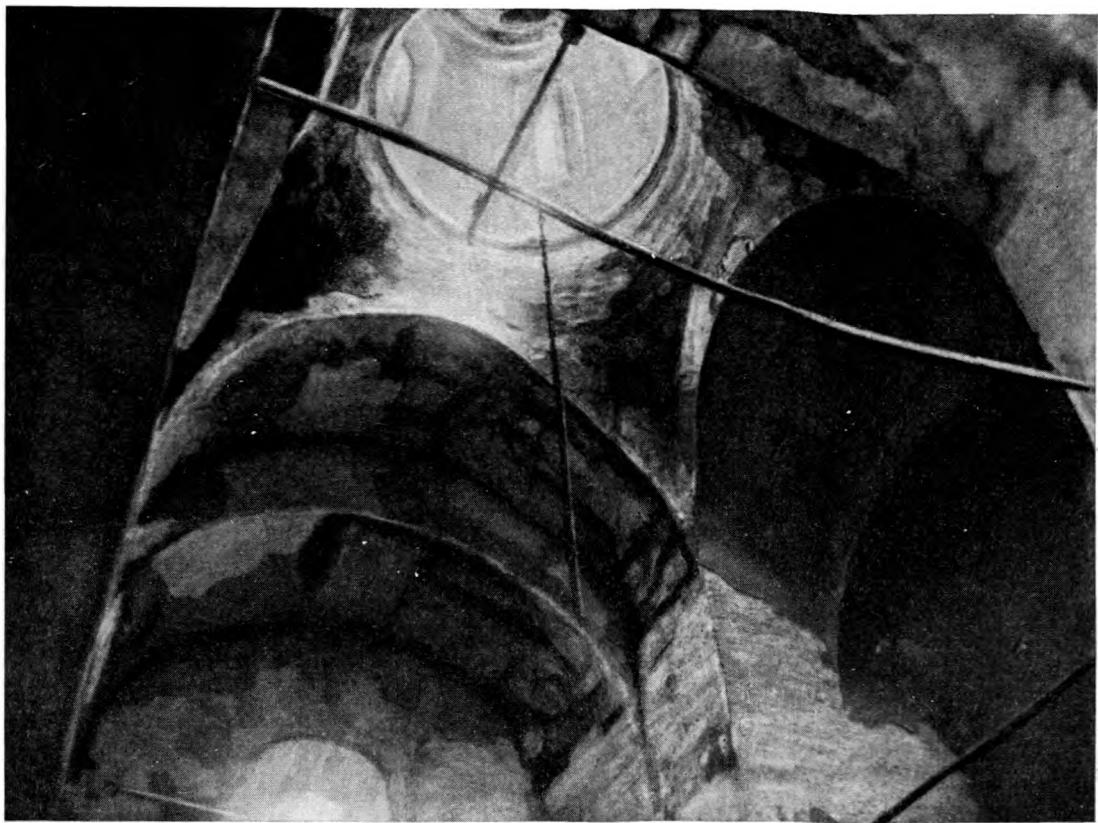
Подпружные арки Спасского собора.

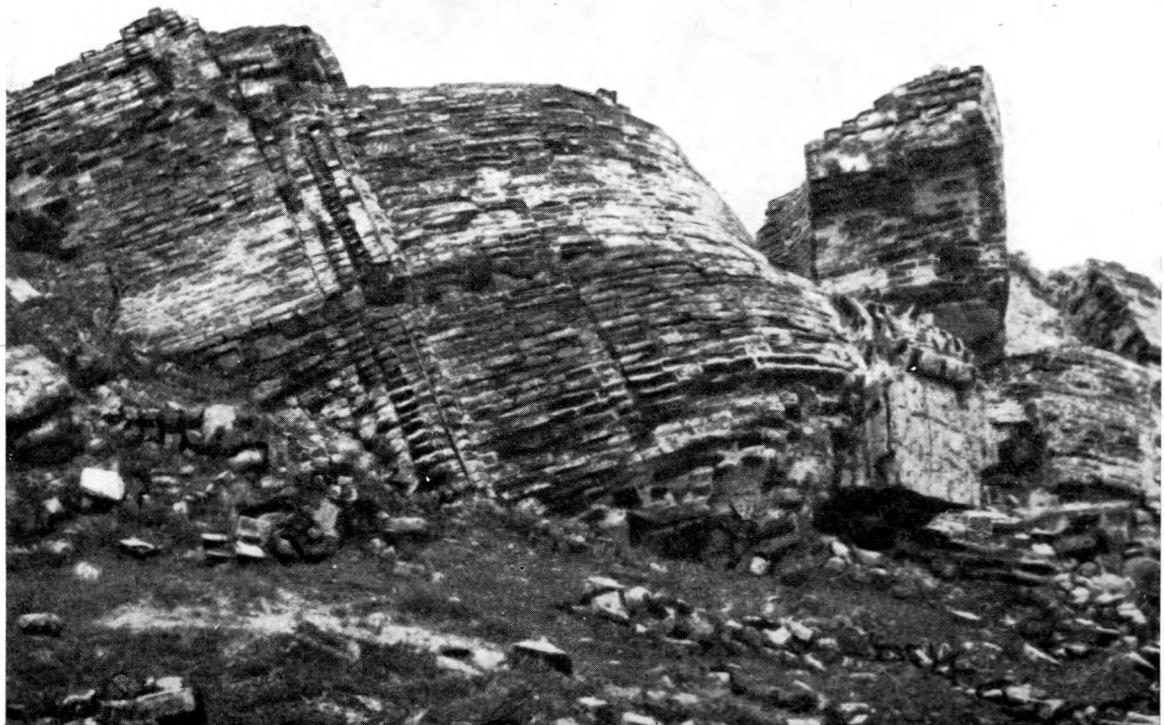
Руины Спасского собора. Алтарные абсиды

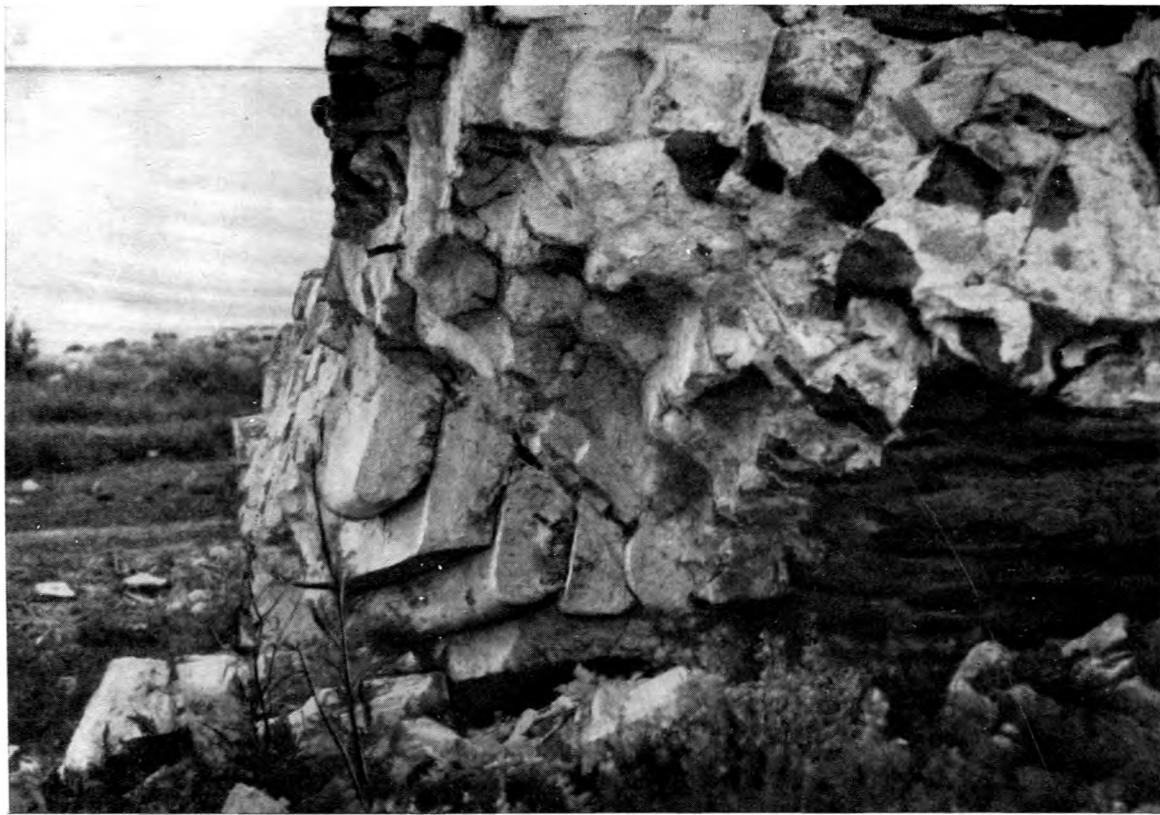
Руины Спасского собора. Остатки северного портала

<sup>7</sup> На фото северного портала (стр. 447) на середине высоты круглых тяг видны неровности, позволяющие предположить, что и этот портал мог первоначально иметь бусины, которые впоследствии были стесаны.

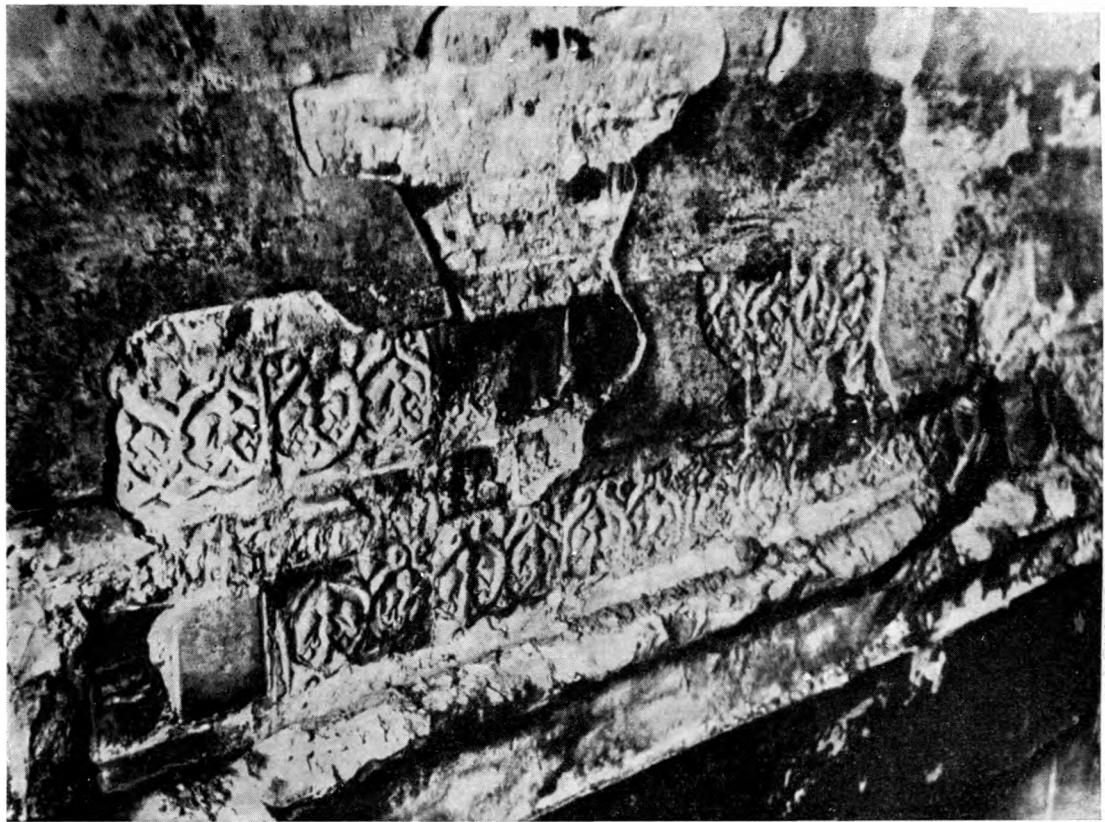
Цоколь Спасского собора

Своеобразен цоколь собора из двух рядов рельефных керамических плит, зажатых между тремя полосами выступающих валиков (*стр. 444*). Размер плит по фасаду 19,5 × 31 см, при толщине 5,5 см.) Рисунок — чередующиеся пальметки двух типов — обычный для подобных деталей, повторяющий один из мотивов белокаменных орнаментальных поясов раннемосковских храмов. (Каждая плита захватывает двойной рапорт орнамента.

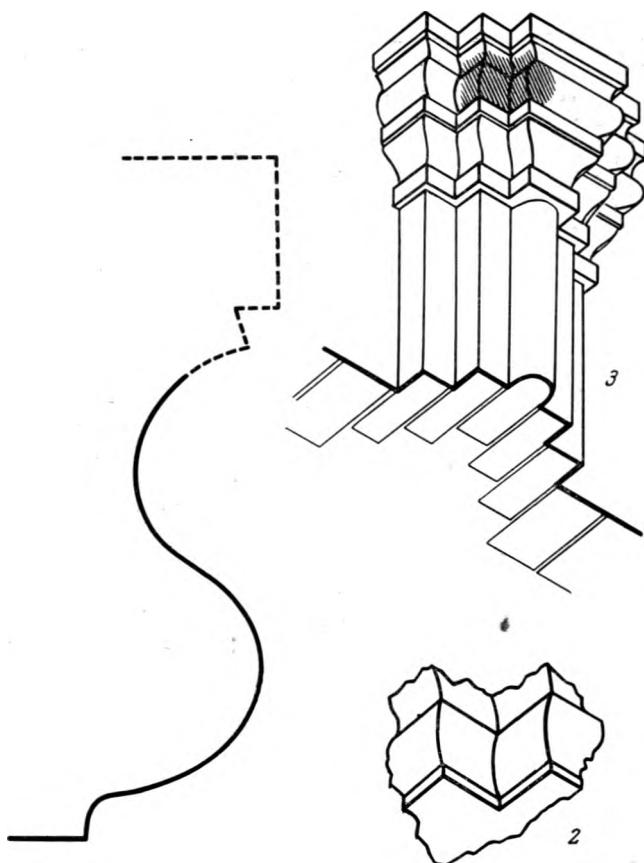
Реконструкция венчания лопаток Спасского собора (3); реконструкция детали («гусек») (1); обломок белокаменного карниза (2)

Лопатки стен выполнены в виде пучковых тяг — два прямоугольных уступа с обеих сторон и выступающий посередине валик.) Судя по фотографиям, (завершения лопаток были переделаны при перестройке верха собора в XVII веке) Реконструировать первоначальное венчание лопаток позволяет древняя деталь, найденная рядом

с развалинами собора (*стр. 445*). Это обломок белокаменного карниза, имеющего профиль гуська, сильно выступающего в выпуклой части и западающего в вогнутой. Именно такой профиль имеют верхние части капителей у памятников раннемосковского зодчества, а также у некоторых сооружений второй половины XV века (Духовская церковь Троице-Сергиева монастыря). Профиль раскрепован: ширина раскреповки по фронту и вынос одинаковы — 9,5 см. Эта деталь, безусловно, относящаяся к концу XV века, не находит себе на памятнике другого места, кроме венчания лошаток. Предположение о ее принадлежности порталу отпадает, так как ширина вертикальных тяг портала по фронту значительно больше, около 15 см. Можно предположить, что белокаменные капители имели и нижнюю часть, обычную для памятников московского круга XV столетия,— выкружку. Тем более, что такая выкружка применена и у самого Спасского собора в капителях порталов.

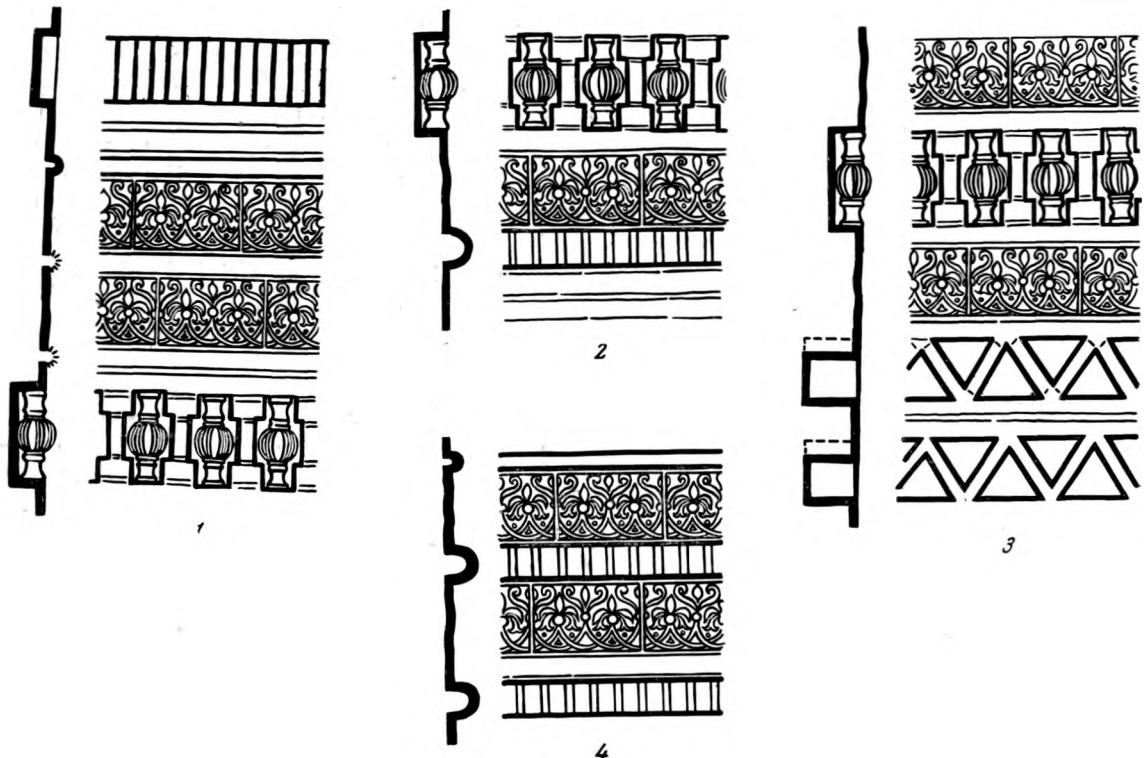
Орнаментальные пояса Спасского собора.

Реконструкция: 1 — пояс четверика; 2 — пояс алтарных абсид; 3 — пояс барабана; 4 — цоколь

(Вертикальные тяги абсид также завершались белокаменными капительками. К сожалению, их профиль неизвестен, так как хвостовые части капителей, заделанные в кладку, имеют неправильную форму (*стр. 442*). Над капителями нет ни продолжения тяг, ни объединяющей их аркатуры. Несколько выше без всякой связи с вертикальными тягами шел венчающий абсиды пояс. Он состоял из выступающего валика, ряда орнаментальных плит, аналогичных плитам цоколя, и крестообразных впадин над ними с вставленными внутрь балюсинами (*стр. 446*).

Более сложный пояс охватывал стены по верху четверика. Он состоял из таких же впадин с балюсинами, двух рядов орнаментальных плит и цоребрика. Выше поребрика стены были полностью переложены в середине XVII века (стр. 438). Сопоставление высоты пояса с уровнем сводов приводит к выводу, что его верх довольно точно соответствовал пятам первоначальных закомар.

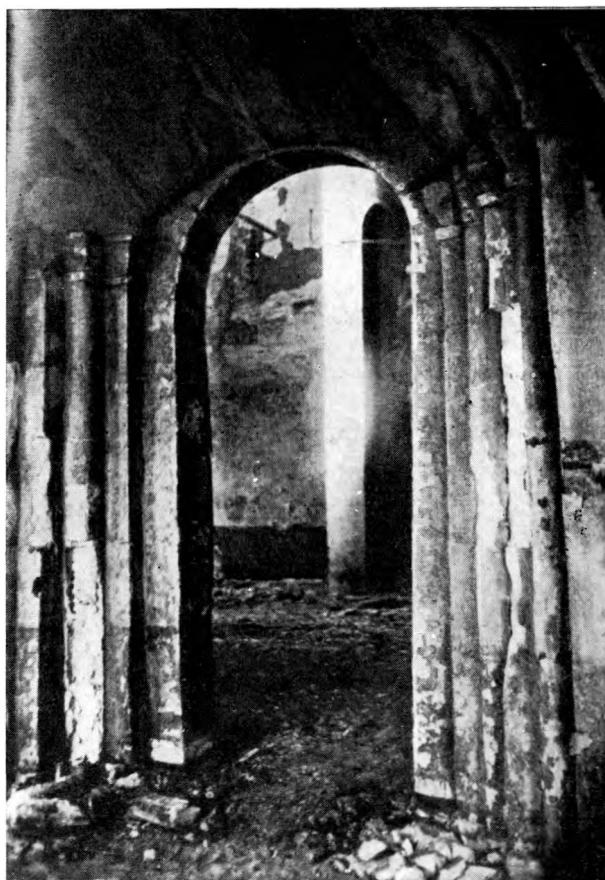
Северный портал Спасского собора

(Порталы собора были из белого камня (стр. 443, 447). По своему общему характеру они довольно традиционны для московского зодчества XV века — (чередующиеся прямоугольные и круглые вертикальные тяги с капителями и с бусинами на круглых тягах<sup>7</sup>, завершенные архивольтами с килевидными подвышениями). Необычно лишь заглубление внешней тяги обрамления против плоскости стены. Сохранившиеся части северного и западного порталов показывают, что капители порталов кроме выкружки состояли из еще одного, позднее сбитого профиля<sup>8</sup>. Аналогии не только в самом Спасском соборе, но и в других памятниках XV века позволяют реконструировать этот профиль как гусек (стр. 445). Полукруглые скосы над капителями, о которых

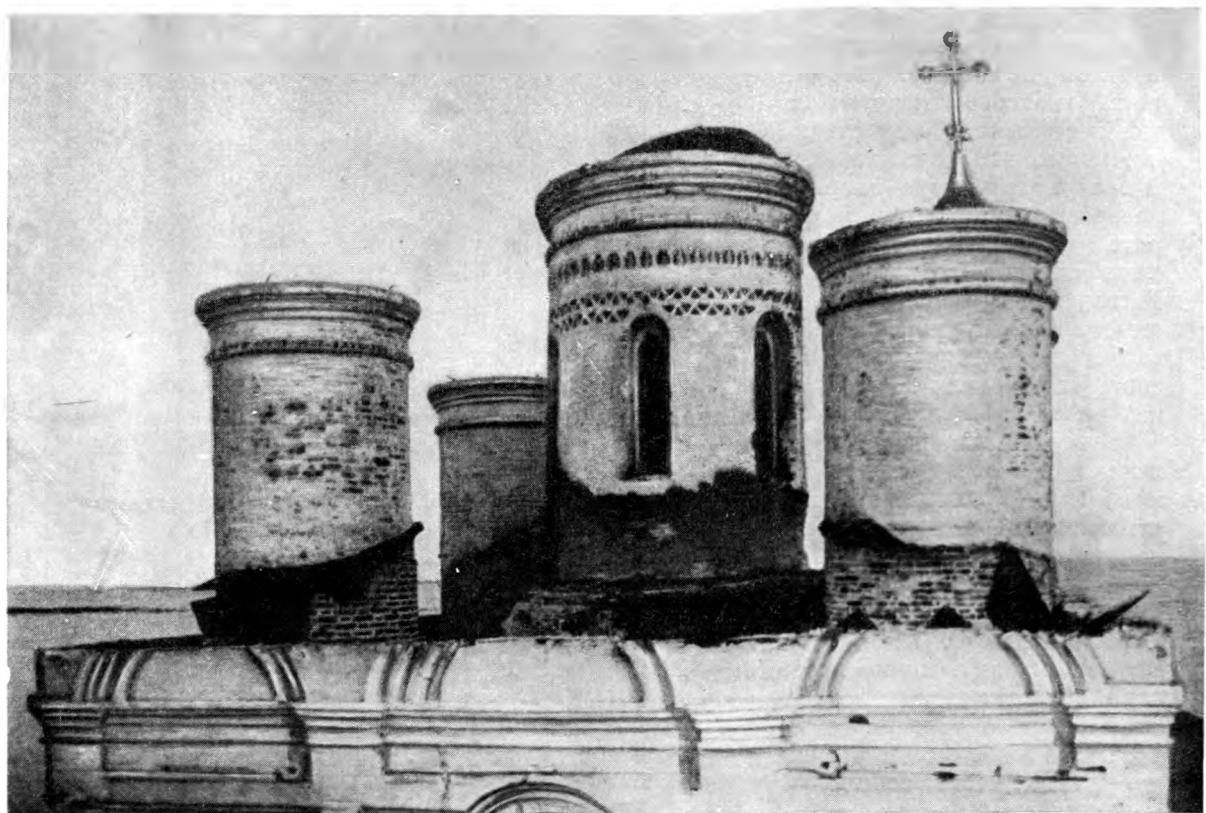
Барабаны Спасского собора

На сохранившихся фотографиях (большой барабан сильно поднят вверх по отношению к закомарам и к прилегающим сводам) (стр. 448). Можно даже рассмотреть очень важную деталь — надкладку над подпружными арками, образующую нечто вроде широкого квадратного постамента. У соборов Ферапонтова и Кирилло-Белозерского монастырей подобная же надкладка служит основанием одному из дополнительных рядов кокошников, обходящих по четверику центральный барабан. Высокая посадка барабана Спасского собора позволяет предполагать сложную систему завершения несколькими ярусами кокошников, быть может, аналогичную завершению собора Ферапонтова монастыря.

(Весьма своеобразны окна барабана с уступчатым, «городчатым» завершением, утопленные в глубоких арочных впадинах. Барабан завершается двумя рядами бегунца, над которыми — два ряда орнаментальных плит, разделенных крестообразными впадинами с балюсинами. Расположенный выше карниз относится уже к XVII столетию.)

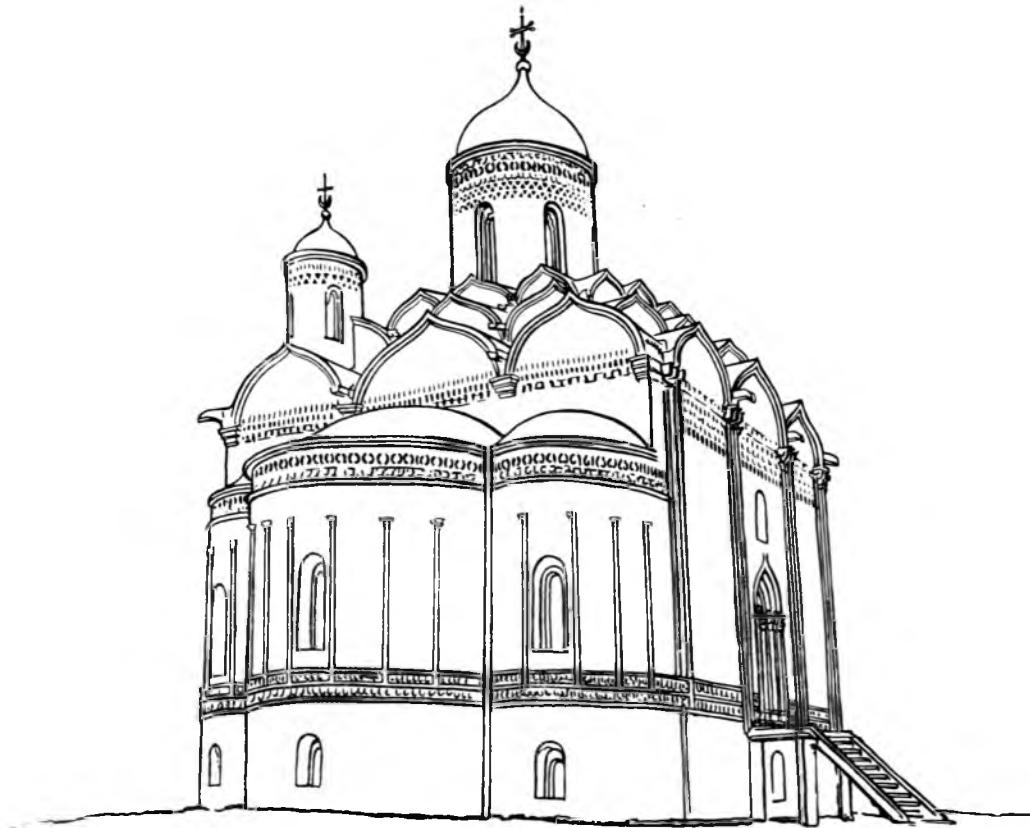
Собор Спасо-Каменного монастыря. Реконструкция

Сопоставление чертежей и описания, выполненных Богусевичем, старых фотографий и дополнительных натурных наблюдений позволяет, таким образом, представить в общих чертах древний облик собора Спасо-Каменного монастыря (стр. 449). Более полная реконструкция требует проведения раскопок и тщательного обмера руин древнего памятника. Однако уже на данном этапе можно сделать некоторые выводы относительно места собора в истории русского зодчества.

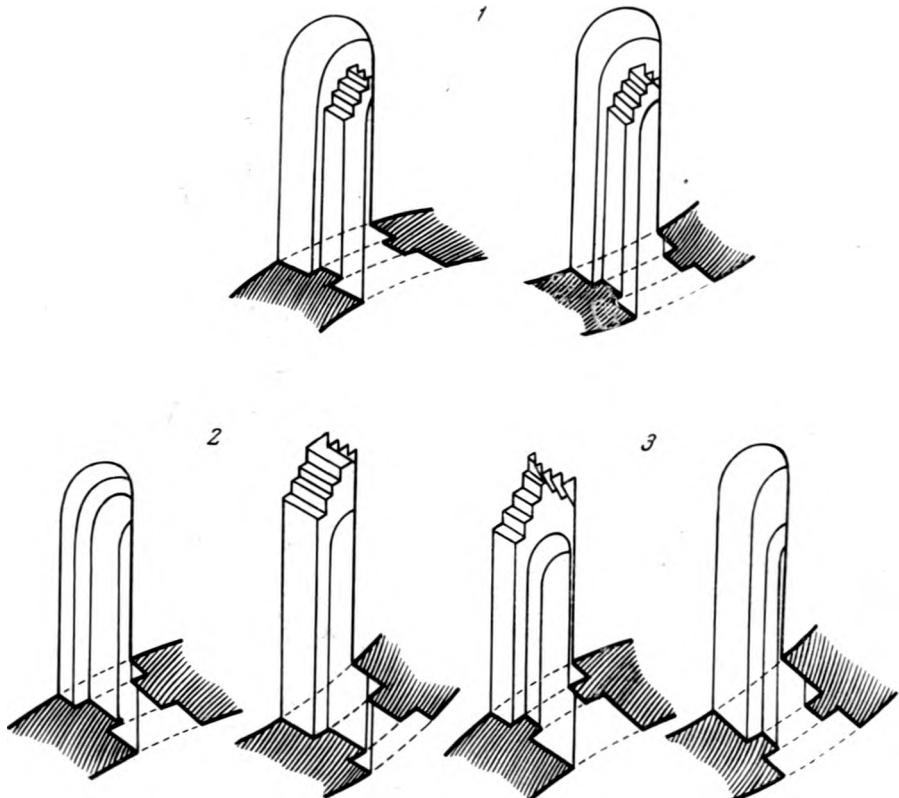
Схемы завершений оконных проемов барабанов.

1 — собор Спасо-Каменного монастыря; 2 — собор Ферапонтова монастыря; 3 — собор Кирилло-Белозерского монастыря

Наконец, интересно сопоставить устройство окон барабанов рассматриваемого нами памятника и двух белозерских соборов. В соборе Спасо-Каменного монастыря, как уже говорилось, световой проем имел городчатое завершение, а наружная и внутренняя ниши были перекрыты арочками (стр. 450, 1). У собора Ферапонтова монастыря световой проем и наружная впадина арочные, а «городчатый» рисунок перешел на внутреннюю оконную нишу (стр. 450, 2). Наконец, барабан кирилловского собора имеет окна, наружная впадина которых увенчана «городком». Завершения световых проемов утрачены; скорее всего, они перекрывались обычной аркой (стр. 450, 3).

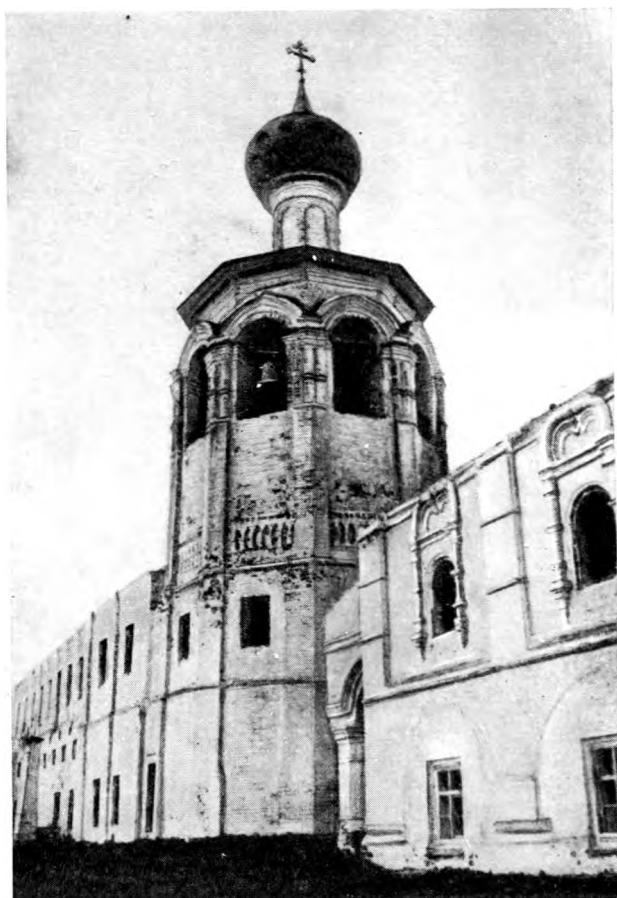
Успенская церковь Спасо-Каменного монастыря

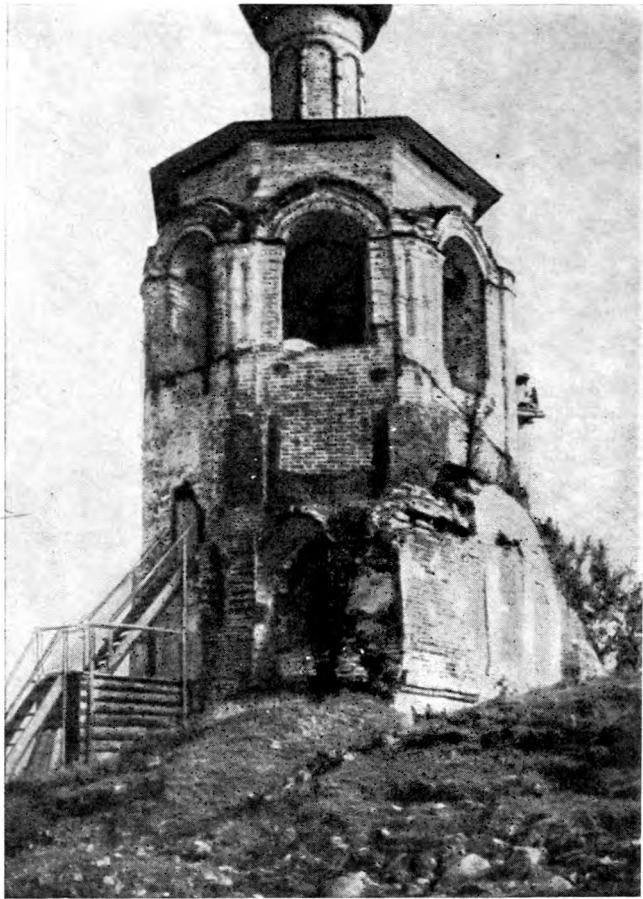
Успенская церковь. Современное состояние

(Успенская церковь сооружена в виде ярусного столпа. Два ее нижних яруса имеют форму неправильного многоугольника, верхние — восьмигранные. Внутри каждого из нижних ярусов по одному помещению, перекрытому парусным сводом. Сама церковь помещалась во втором ярусе.)

(Снаружи яруса разделены кирпичными цоколями с довольно простым набором профилей. Яруса последовательно сужаются на величину выноса цоколя; также сужаются и угловые лопатки. Оконные проемы переделаны, однако некоторые из них по внешнему контуру не расширены, а уменьшены. Очень широкие первоначальные очертания проемов позволяют предполагать их сильное сужение к середине проема (откосы или по следовательные уступчатые впадины, подобные окнам трапезной

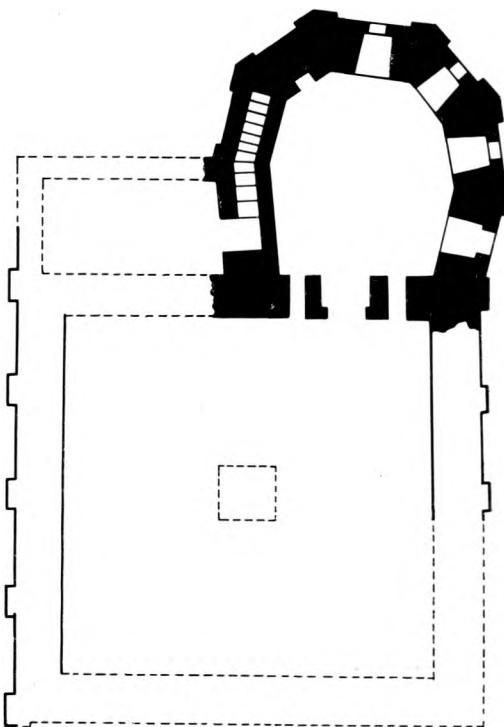
Успенская церковь и трапезная палата.  
Схема реконструкции плана

четырьмя крестовыми сводами. Церковь примыкала к восточной стене трапезной, но не по ее оси, а в южной половине. С севера около церкви было еще одно, сравнительно небольшое помещение (стр. 453), очевидно, келарская либо входная паперть) обычные для трапезных XVI века<sup>26</sup>.

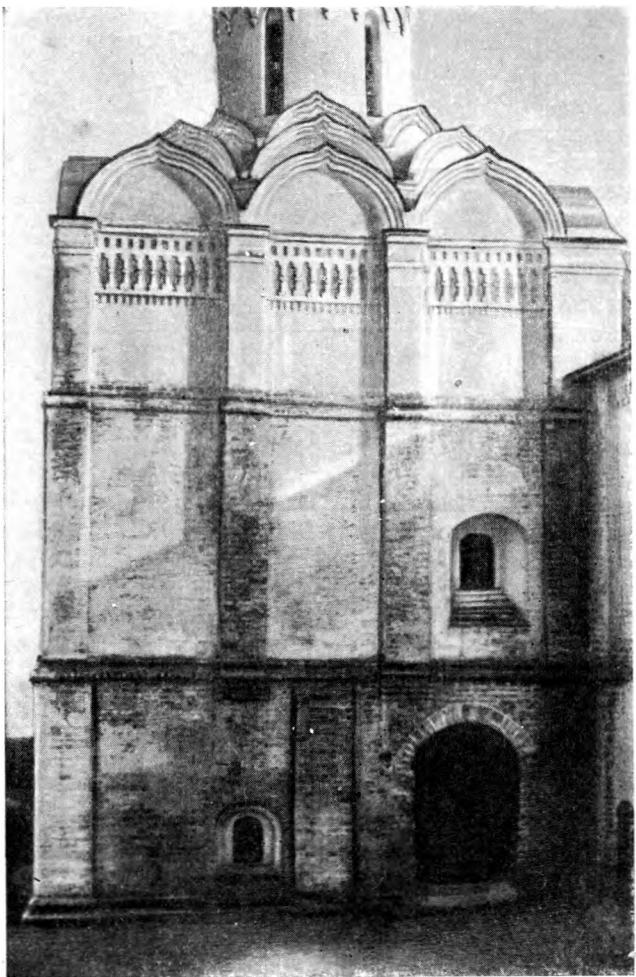
Введенская трапезная церковь Спасо-Прилуцкого монастыря. Фрагмент северного фасада

луцкой и Спасо-Каменной трапезных церквей украшают почти полностью идентичные пояса узорной кладки. Однаково сужаются у них стены и лопатки в каждом последующем ярусе. Совпадает профилировка цоколей, отмечающих основание ярусов в обеих церквях (стр. 454).

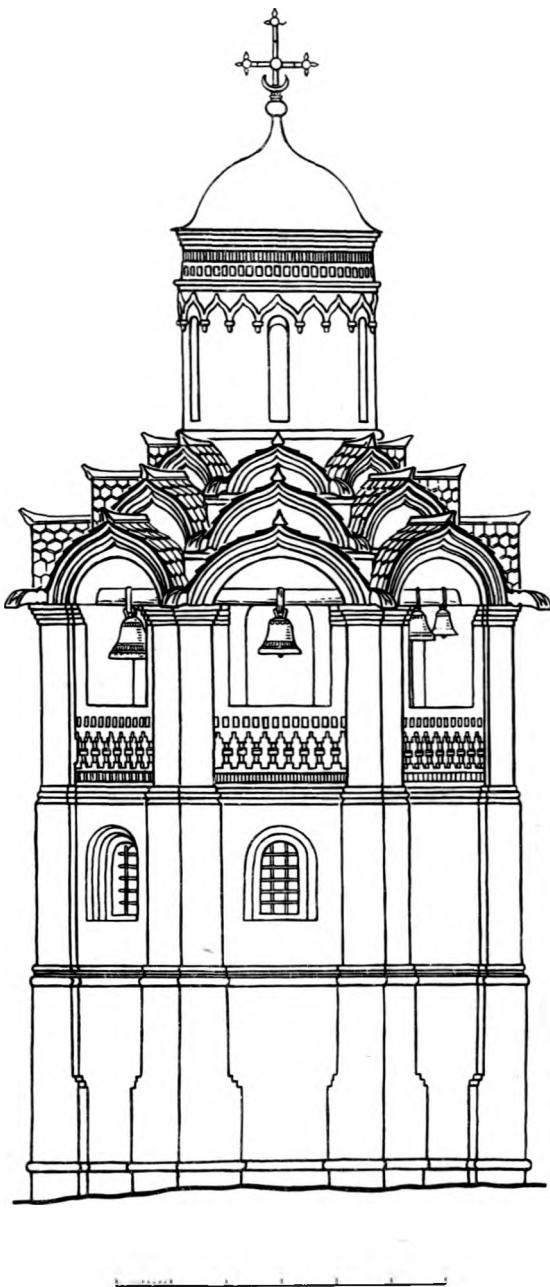
Успенская церковь Спасо-Каменного монастыря.  
Реконструкция первоначального вида

Сопоставление целого ряда памятников, близких к церкви-колокольне Спасо-Каменного монастыря, и, быть может, относящихся к творчеству одного зодчего, заставляет представить себе ее первоначальное завершение в виде кокошников, сходящихся над восьмигранной звонницей к венчающему барабану) (стр. 455). Такая реконструкция расходится с высказанной В. А. Богусевичем точкой зрения, согласно которой звонница Успенской церкви венчалась шатром<sup>30</sup>. Однако для памятника XVI века восьмигранный план звонницы отнюдь не предопределяет еще ее шатровое завершение. Вспомним, что ни одна из столпообразных звонниц конца XV — первой половины XVI века не сохранила до нашего времени шатрового верха.

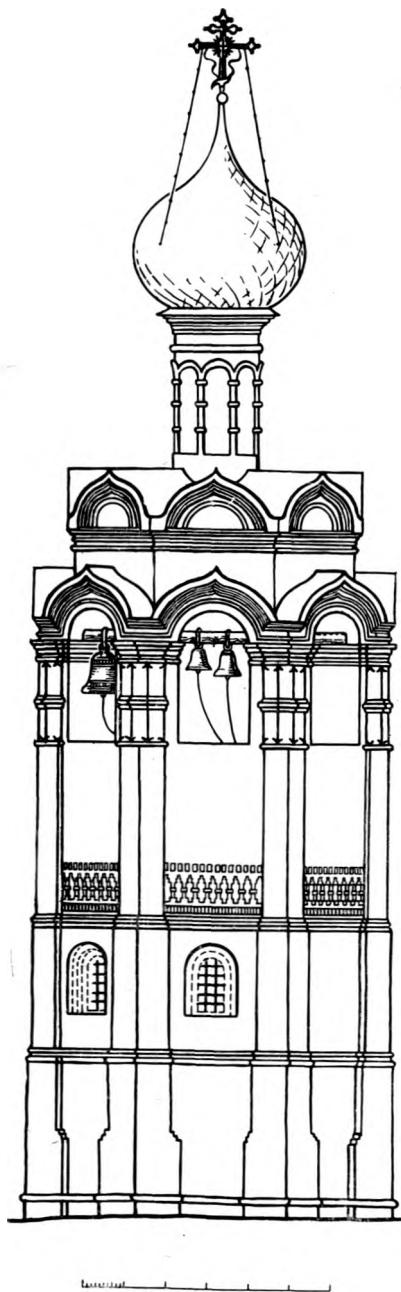
Успенская церковь Спасо-Каменного монастыря после перестройки верха во второй половине XVII века.  
Реконструкция

Есть и еще один аргумент в пользу первоначального завершения церкви ярусами кокошников. Эта композиция, совершенно не характерная для звонниц XVII века, вряд ли случайно появилась при перестройке верха памятника после пожара 1657 года (*стр. 454*). Очевидно, требование заказчика или желание самого мастера восстановить церковь «по старине» удержало строителей от завершения храма-колокольни столь обычным для XVII века шатром.

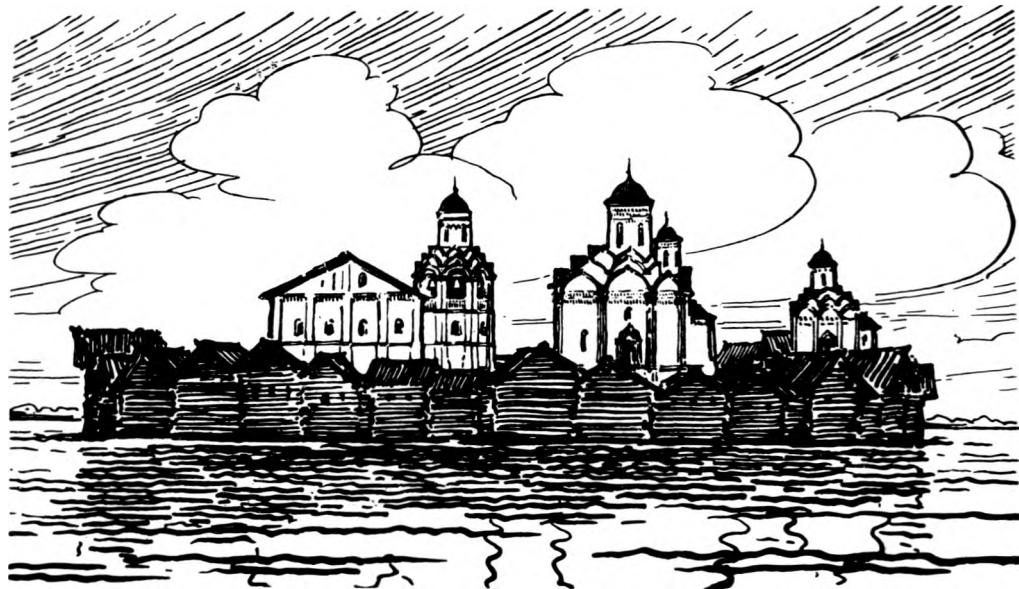
Общий вид Спасо-Каменного монастыря в XVI веке. Реконструкция

(Лишенный крепостных стен, обнесенный сплошным рядом деревянных келий, Спасо-Каменный монастырь (*стр. 457*) заставляет вспомнить об известных строках из житийной литературы, посвященных основанию одного из монастырей: «По сем же постави келии четвертообразно убо окрест сея устроив келию к келии совокупле и уровнив я под один покров крепостно и стройно... Погреде же убо Лавры стояще Богоматере церковь яко некое око, всюду зряща... и отовсюду преславно всеми видимо»<sup>37</sup>.
